# Boom Effect Analyse

## Floraplein 2, Asten

| Project: | Boom Effect Analyse Floraplein 2, Asten |
| Projectnummer: | BA230870 wb. 1 |

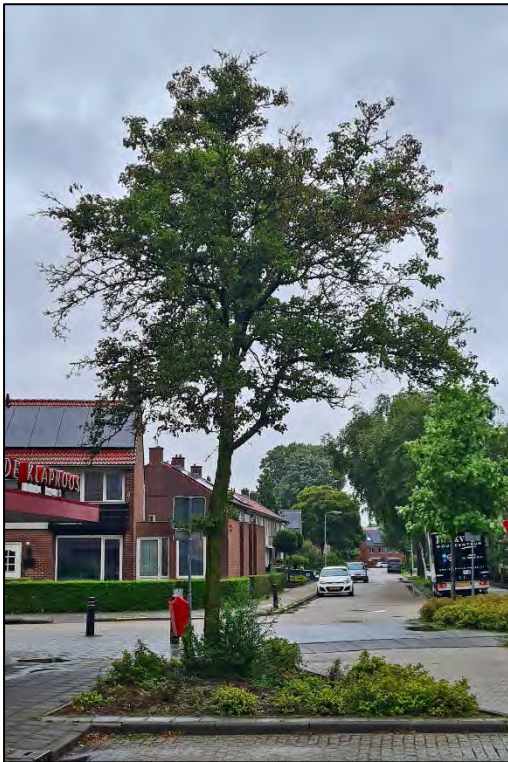
Afbeelding 4: Boom 2.

Boom 2, een sierpeer (*Pyrus calleryana* 'Chanticleer'), staat aan de overzijde van de weg in een plantvak. De boom vertoont tak- en twijgsterfte en een sterk gereduceerde groei. De conditie is beoordeeld als onvoldoende met een verwachte toekomstverwachting van < 10 jaar.

Ter hoogte van boom 2 wordt de rijbaan verlegd. De wegconstructie komt op 0,60 meter uit de sierpeer te liggen. De werkzaamheden zullen fatale wortelschade veroorzaken.

Uit het onderzoek is naar voren gekomen dat boom 2 en 12 niet duurzaam zijn te handhaven. De bomen dienen te wijken voor de nieuwe inrichting. Beide bomen hebben conditionele en structurele problemen waardoor kap en herplant op een andere locatie een duurzame oplossing is.

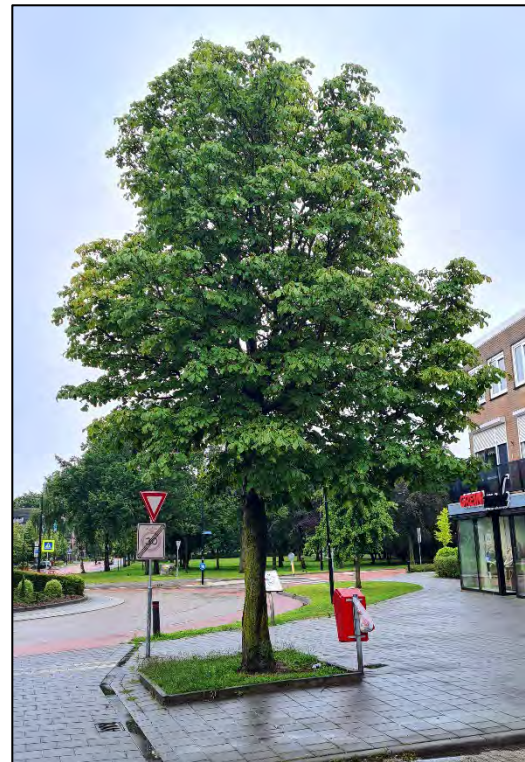
Afbeelding 5: Boom 4.

Boom 3 en 4 zijn witte paardenkastanjes (*Aesculus hippocastanum*). Boom 3 staat in een plantstrook aan de rand van het parkeerterrein en boom 4 staat in het voetpad. Bij beide bomen is al enkele jaren sprake van stagnerende groei gezien de beperkte scheutlengtes. Tevens beginnen de bladeren al geel te verkleuren wat vaak een teken is van een verminderde conditie. Boom 3 lijkt aangetast te zijn door de kastanjabloedingsziekte. Op de stam zijn oude scheuren zichtbaar en op kleine schaal sterft het bastweefsel af. Door het natte weer tijdens het onderzoek zijn geen duidelijke bloedingsvlekken zichtbaar.

De groeiplaats van de twee paardenkastanjes worden vergroot wat ten goede zal komen van de bomen. Het opbreken van de verharding rond de huidige boomspiegels en inrichten van de groeiplaatsen dient onder begeleiding van een gecertificeerde boomverzorger (ETW) uitgevoerd te worden. De boomverzorger kan eventueel oppervlakkige wortels op correcte wijze verwijderen.

De groeiplaatsverbetering bij deze twee bomen dient te bestaan uit gronduitwisseling waarbij het humusloze zand wordt vervangen voor bomengrond. Om schade aan de wortels te beperken dient bij de uitvoering een grondzuigwagen ingezet te worden.

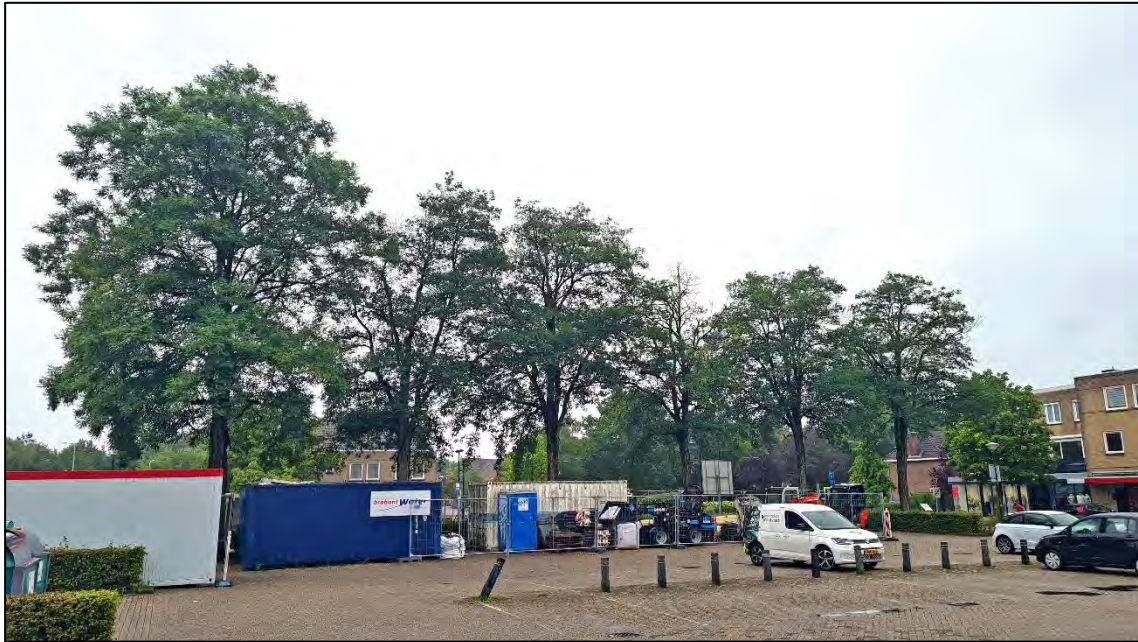
Aan de rand van het parkeerterrein staan zes volwassen valse acacia's (*Robinia pseudoacacia*) in een beukenhaag. Vijf van de zes bomen ontwikkelen zich goed en zijn beoordeeld met een voldoende conditie. Bij enkele bomen zijn dode takken in de kroon aanwezig.

Boom 7 is beoordeeld met een slechte conditie. Er is sprake van aftakeling waarbij (gestel)takken afsterven.

Afbeelding 6: Boom 5 t/m 10, valse acacia's.

De zes valse acacia's staan met hun stamvoet op korte afstand van de opsluitband. Door de dichte stand worden de opsluitband lokaal opgedrukt door oppervlakkige wortels. Verder is bij diverse bomen wortelopdruk in het parkeerterrein zichtbaar. Het was niet mogelijk om dit goed te beoordelen in verband met de machines en materialen die hier opgeslagen zijn.

- Het opnemen van de opsluitbanden en verharding dient begeleid te worden door een gecertificeerde boomverzorger;
- Na het verwijderen van de verharding is het niet toegestaan om met machines over het cunet te rijden. Hierbij kunnen namelijk oppervlakkige wortels beschadigd raken;

- In de 0,5 meter die vrijkomt door het verschuiven van de bandenlijn mogen geen graafwerkzaamheden uitgevoerd worden;
- Om in de toekomst wortelopdruk te voorkomen en ten behoeve van de conditie van de bomen is het raadzaam om de onverharde groeiplaats van de bomen (gazon) te verbeteren zodat de noodzaak voor de bomen verdwijnt om onder de verharding te gaan wortelen.

- De groeiplaatsverbetering kan bestaan uit gronduitwisseling zoals in paragraaf 5.2.1 is beschreven of door het uitvoeren van de luchtcompressiemethode. Hierbij wordt de bodem "open geploft" en worden voedingsstoffen geïnjecteerd. Tevens is het raadzaam om in een strook van 2,0 meter het gazon te verwijderen en hier een mulchlaag aan te brengen.

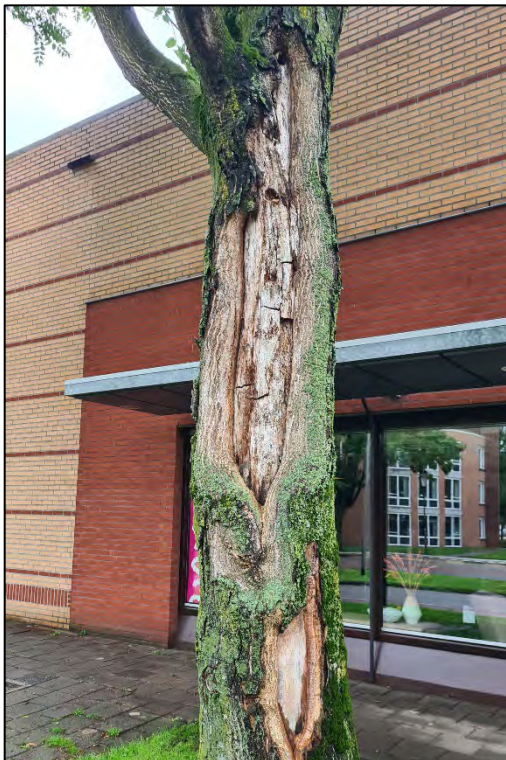
Aan de zuidoostzijde van het huidige gebouw staan drie hemelbomen (*Ailanthus altissima*) in het gazon. Boom 11 vertoont gezonde groei en is breed uitgegroeid. Boom 12 vertoont nog redelijke bladzetting maar op grote schaal is bast- en houtweefsel afgestorven. Aan de randen heeft zich wel overgroeiingsweefsel gevormd.

Afbeelding 7: Stamwonden van boom 12.

Ter hoogte van boom 11 en 12 wordt een laad- en loszone gebouwd. De nieuwe buitenmuur komt op 3,5 meter uit boom 11 en 0,60 meter uit boom 12. De uitbreiding van het gebouw komt dermate dicht op boom 12 te staan dat deze niet duurzaam te handhaven zal zijn.

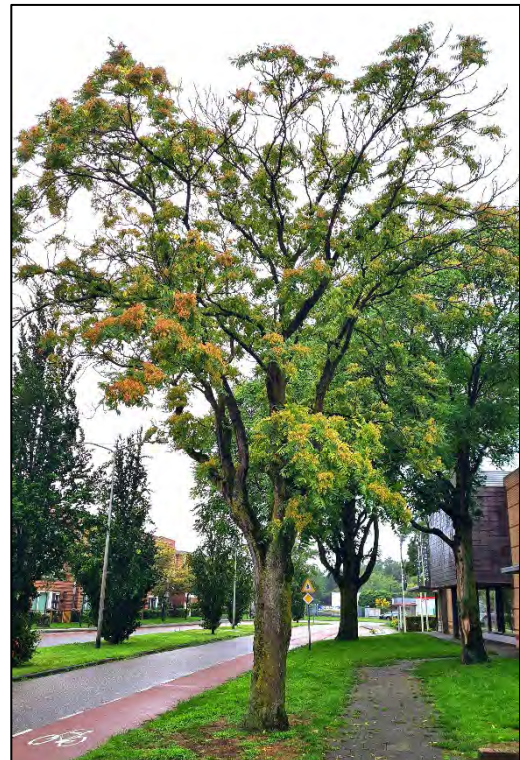
Boom 13 heeft te kampen met aftakelingsverschijnselen waarbij takken afsterven. De boom heeft een slechte conditie.

Afbeelding 8: Boom 13 met een slechte conditie.

Boom 13 wordt in principe niet negatief beïnvloed door de werkzaamheden. Echter gezien de slechte conditie en technische staat van de boom geldt voor dit exemplaar kap- en herplantadvies.

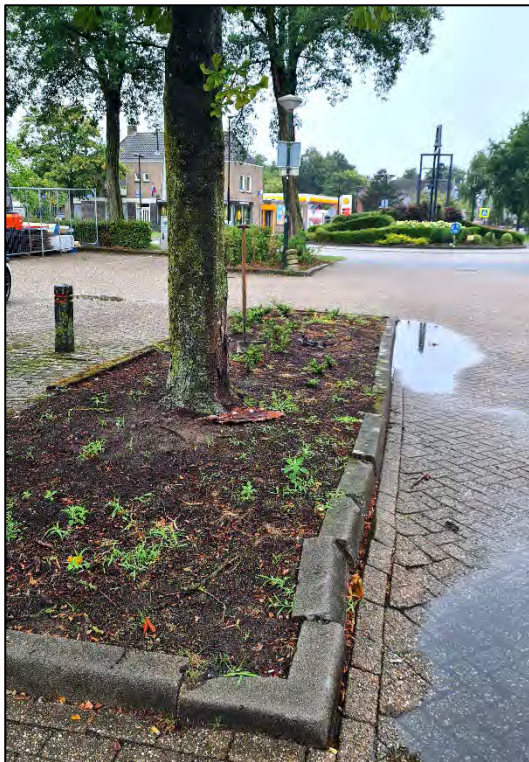
Ondanks dat boom 3 in een plantstrook staat van redelijk formaat heeft de paardenkastanje wortels buiten deze strook gevormd. De wortels drukken hierbij de opsluitbanden en klinkers weg zoals op afbeelding 9 en 10 zichtbaar is.

Afbeelding 9: Opsluitbanden worden weggedrukt door de wortels van boom 3.

Bij boom 3 staan ondergrondse containers ingetekend. Voor deze containers wordt een alternatieve locatie gezocht die buiten de doorwortelde zone van deze paardenkastanje ligt.

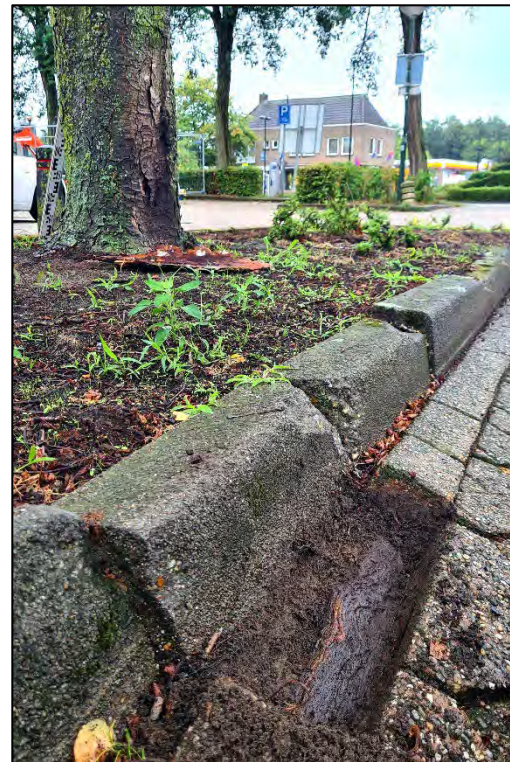
Op circa 2,5 meter uit boom 3 is een de plantstrook een proefsleuf gegraven. Het profiel is intensief doorwortels met hoofdzakelijk fijne opnamewortels. Op circa 50 cm -mv is een wortel aangetroffen van circa 8 cm dik.

Afbeelding 10: Boom 3 heeft wortels buiten de groenstrook gevormd.

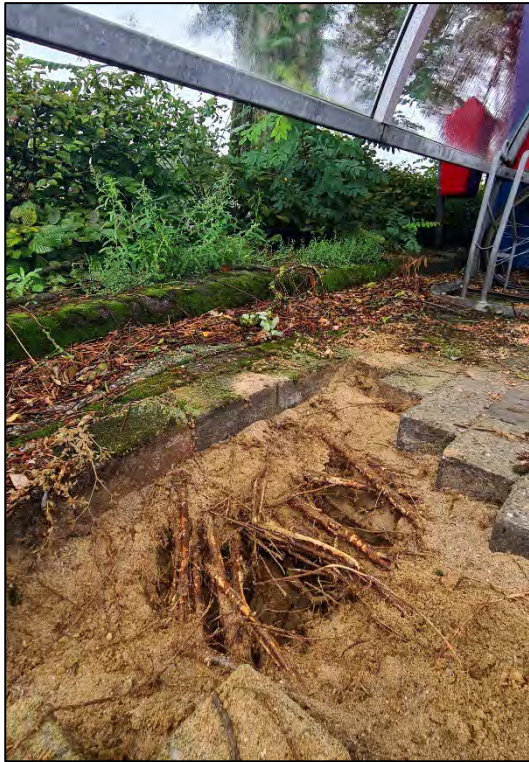
Bij boom 10 is een proefsleuf in het parkeervak gegraven. Direct onder de verharding bevinden zich oppervlakkige wortels tot circa 1 cm dik. Er is één dikkere wortel aangetroffen van circa 4 cm dik. Dieper dan 20 cm -mv zijn nagenoeg geen wortels meer aangetroffen.

Afbeelding 11: Boom 10 wortelt intensief onder de verharding.

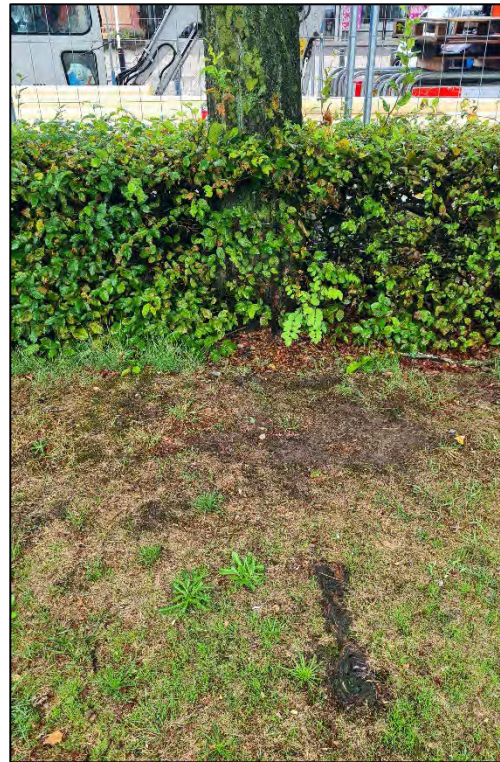
Aan de andere zijde van de acacia's bevindt zich een groot gazon. Ook hier wortelen de boom oppervlakkig waarbij de wortels aan het maaiveld zichtbaar zijn (afbeelding 11).

Afbeelding 12: Oppervlakkige wortels zijn zichtbaar aan het maaiveld.

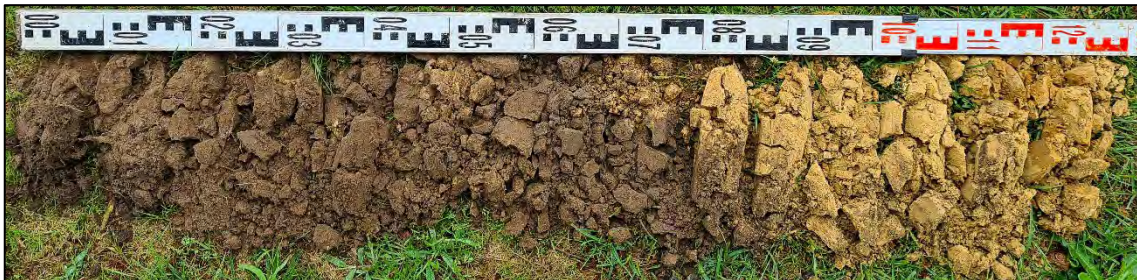
Afbeelding 13: Profielboring

Om de oorzaak van de oppervlakkige beworteling te achterhalen is, in het gazon, een profielboring uitgevoerd. De boring laat een humusarme zandlaag zien van circa 70 cm dik. Deze gaat over in een humusloze zandlaag (geel). Over het gehele profiel is sprake van (lichte) verdichting.

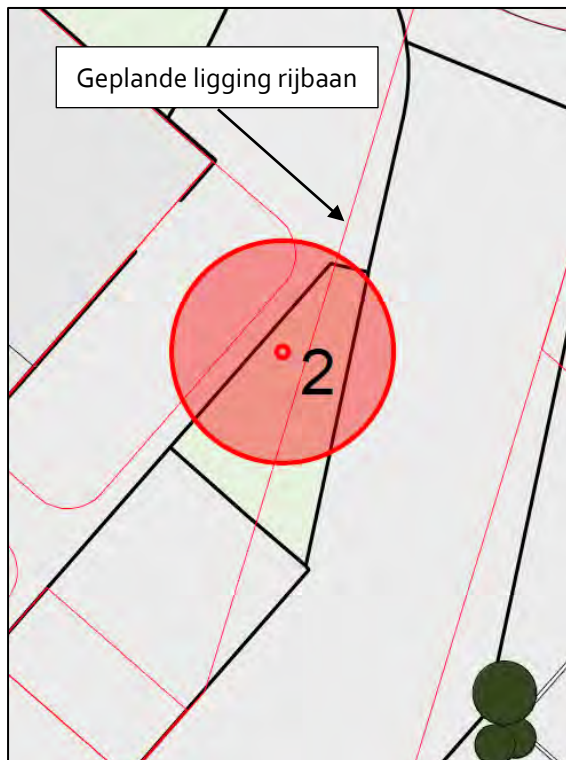
Afbeelding 14: De geplande ligging van de rijbaan is met rode lijnen weergegeven.

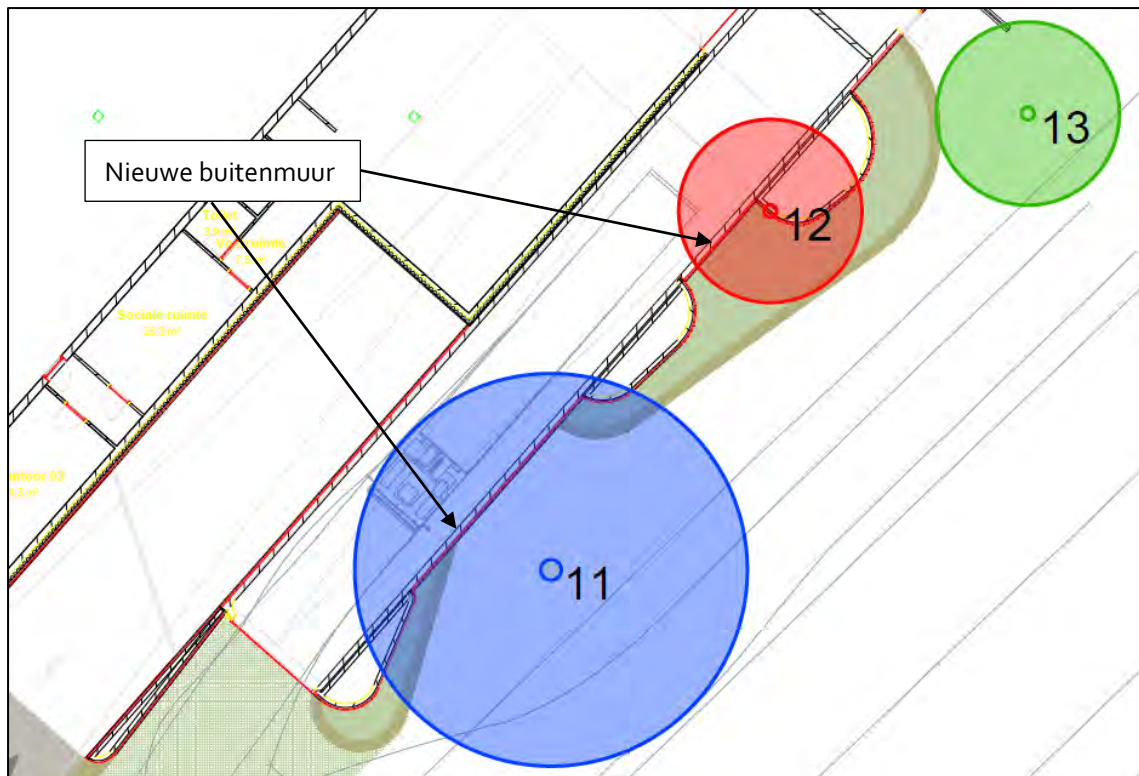
De ruimte tussen boom 11 en de nieuwbouw is beperkt waardoor de kans op schade aan de kroon, stam en groeiplaats groot is.

Afbeelding 16: Ontwerp ter hoogte van boom 11 en 12

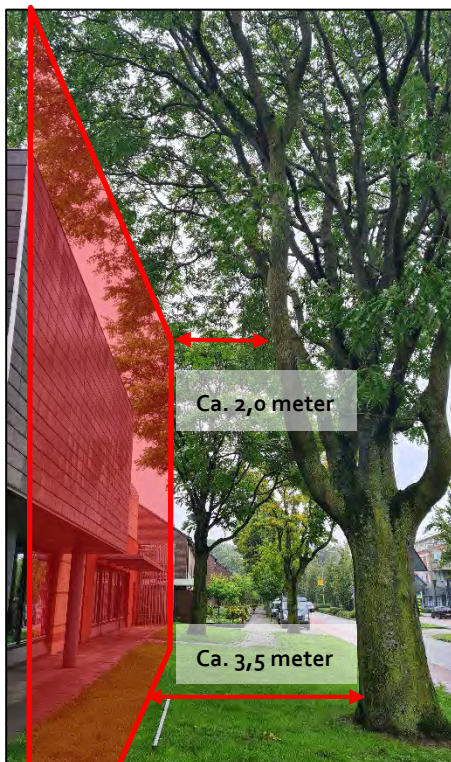
Afbeelding 17: Schematische weergave locatie nieuwe gevel ten opzichte van boom 11

De nieuwbouw komt op circa 3,5 meter van boom 11. Uit het onderzoek is naar voren gekomen dat op de geplande locatie van de buitenmuur nagenoeg geen wortels aanwezig zijn. Ondanks de dichte stand op de nieuwe gevel is het mogelijk om de boom duurzaam te handhaven met in achtneming van onderstaande randvoorwaarden.

- De zone tussen de boom en de nieuwe gevel (3,50 meter) en zijwaarts tot 1,5 meter buiten de kroonprojectie dient aangemerkt te worden als kwetsbare boomzone;
- Voorafgaand aan de sloop- en bouwwerkzaamheden dient de kwetsbare boomzone afgezet te worden met een degelijk hekwerk wat niet verplaatst kan/mag worden;
