verkennend bodemonderzoek

Vorstermansplein  
Asten

**rapport 0302R125**

datum: 23-03-2011  
opdrachtgever: Gemeente Asten  
Postbus 290  
5720 AG ASTEN

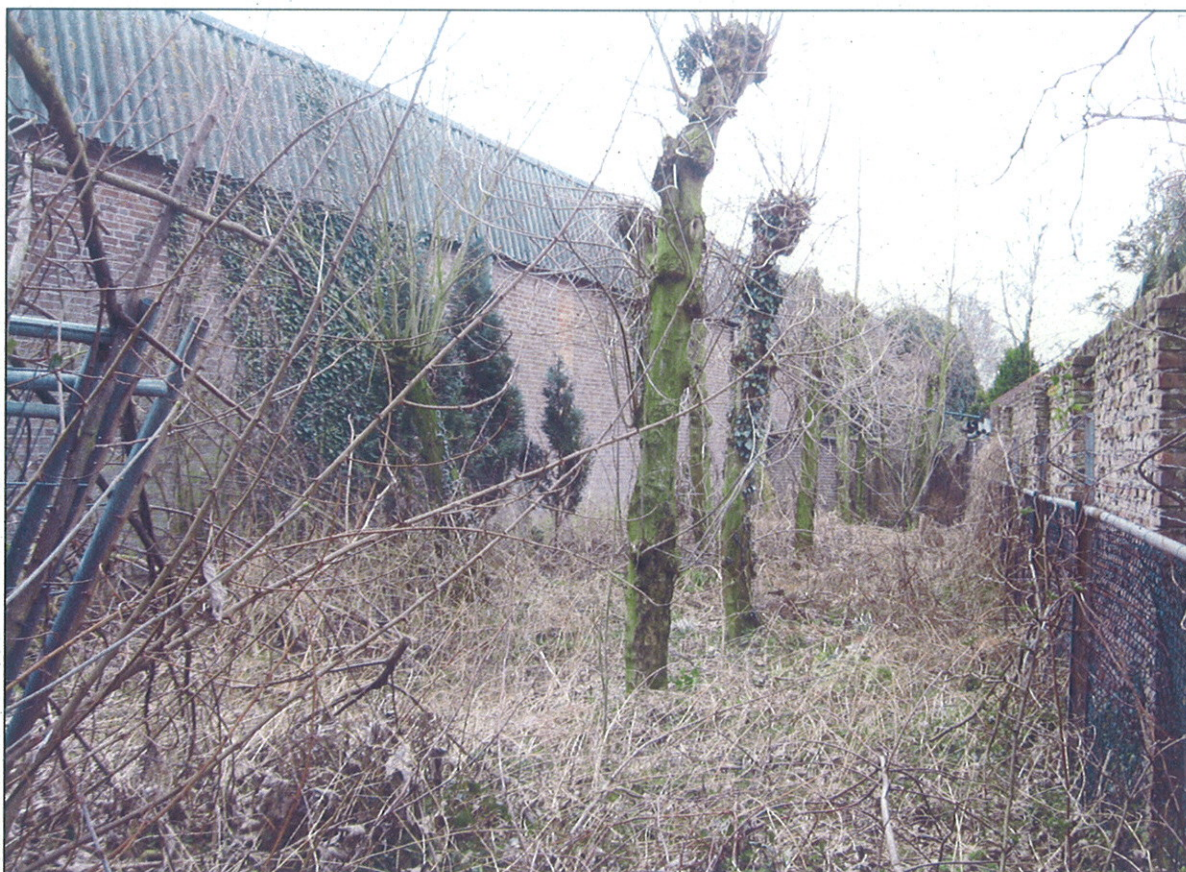
**achter bebouwing**

De grondmonsters zijn op 09-02-2011 genomen door de heer J. Timmermans (erkend monsternemer VKB 2001). Voor een beschrijving van de opgeboorde grond ter plaatse wordt verwezen naar de boorstaten (bijlage 4). Bij geen van de monsters is een verdachte en/ of afwijkende geur waargenomen. In de bovengrond zijn plaatselijk lichte bijmengingen met puin aangetroffen. Achter het kantoor werd een opslag van asbesthoudende golfplaten aangetroffen.

1. Het achter het kantoor liggende asbesthoudend plaatmateriaal dient te worden verwijderd door een daartoe erkend bedrijf.
2. Op basis van onderliggend en eerder uitgevoerde onderzoeken lijkt sprake te zijn van een heterogene verontreiniging waarbij met name ter plaatse van de oprit verhoogde concentraties worden aangetroffen. Ter plaatse van het centrale deel van het terrein lijkt het om spots van verontreiniging te gaan.

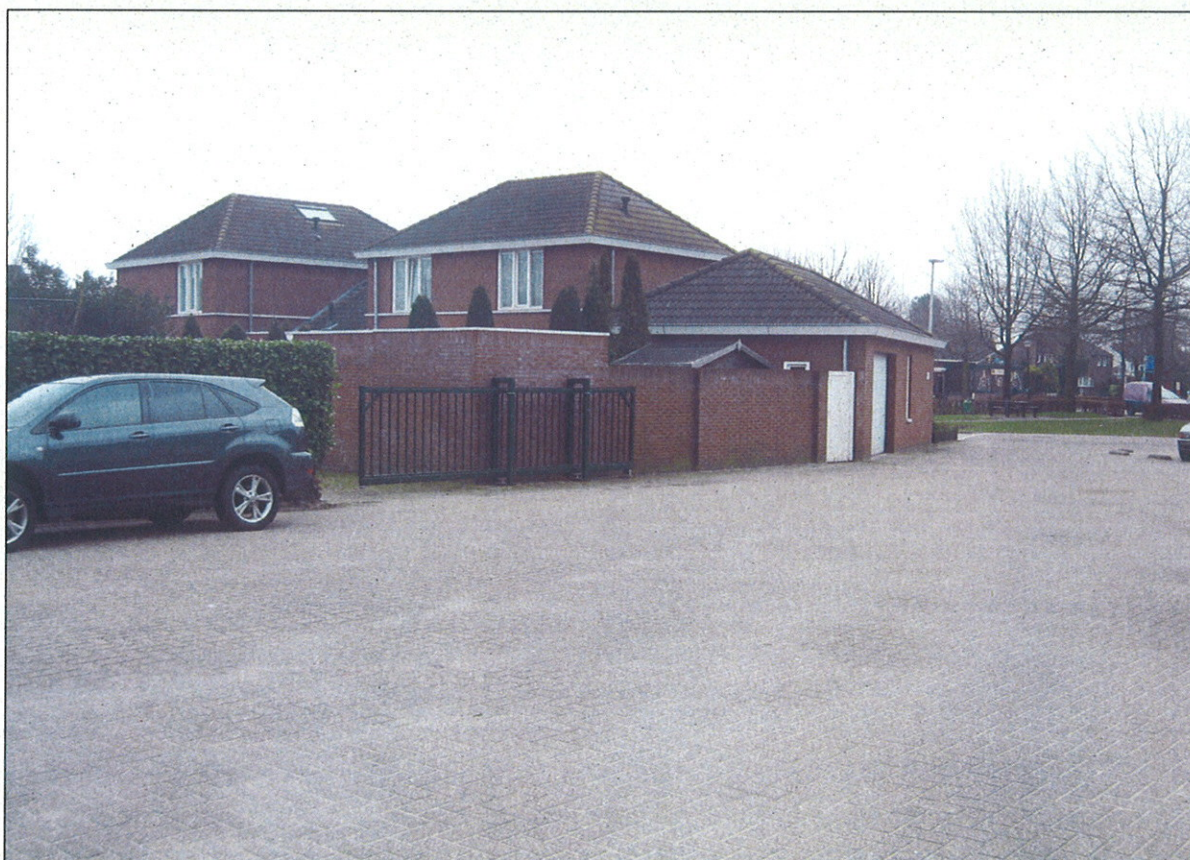
**oprit**

Ter plaatse van de kern van verontreiniging in de oprit is boring 301 geplaatst. Het zintuiglijk meest verdachte grondmonster, monster 301.2, is onderzocht op het gehalte aan zware metalen. Uit de toetsing van de analyseresultaten volgt dat deze bodemlaag niet verontreinigd is.

De eerder vastgestelde verontreinigingscontour blijkt niet geheel correct te zijn. Tussen de boringen waar tijdens eerdere onderzoeken overschrijdingen van de interventiewaarde zijn aangetroffen worden nu geen verontreinigingen aangetroffen.

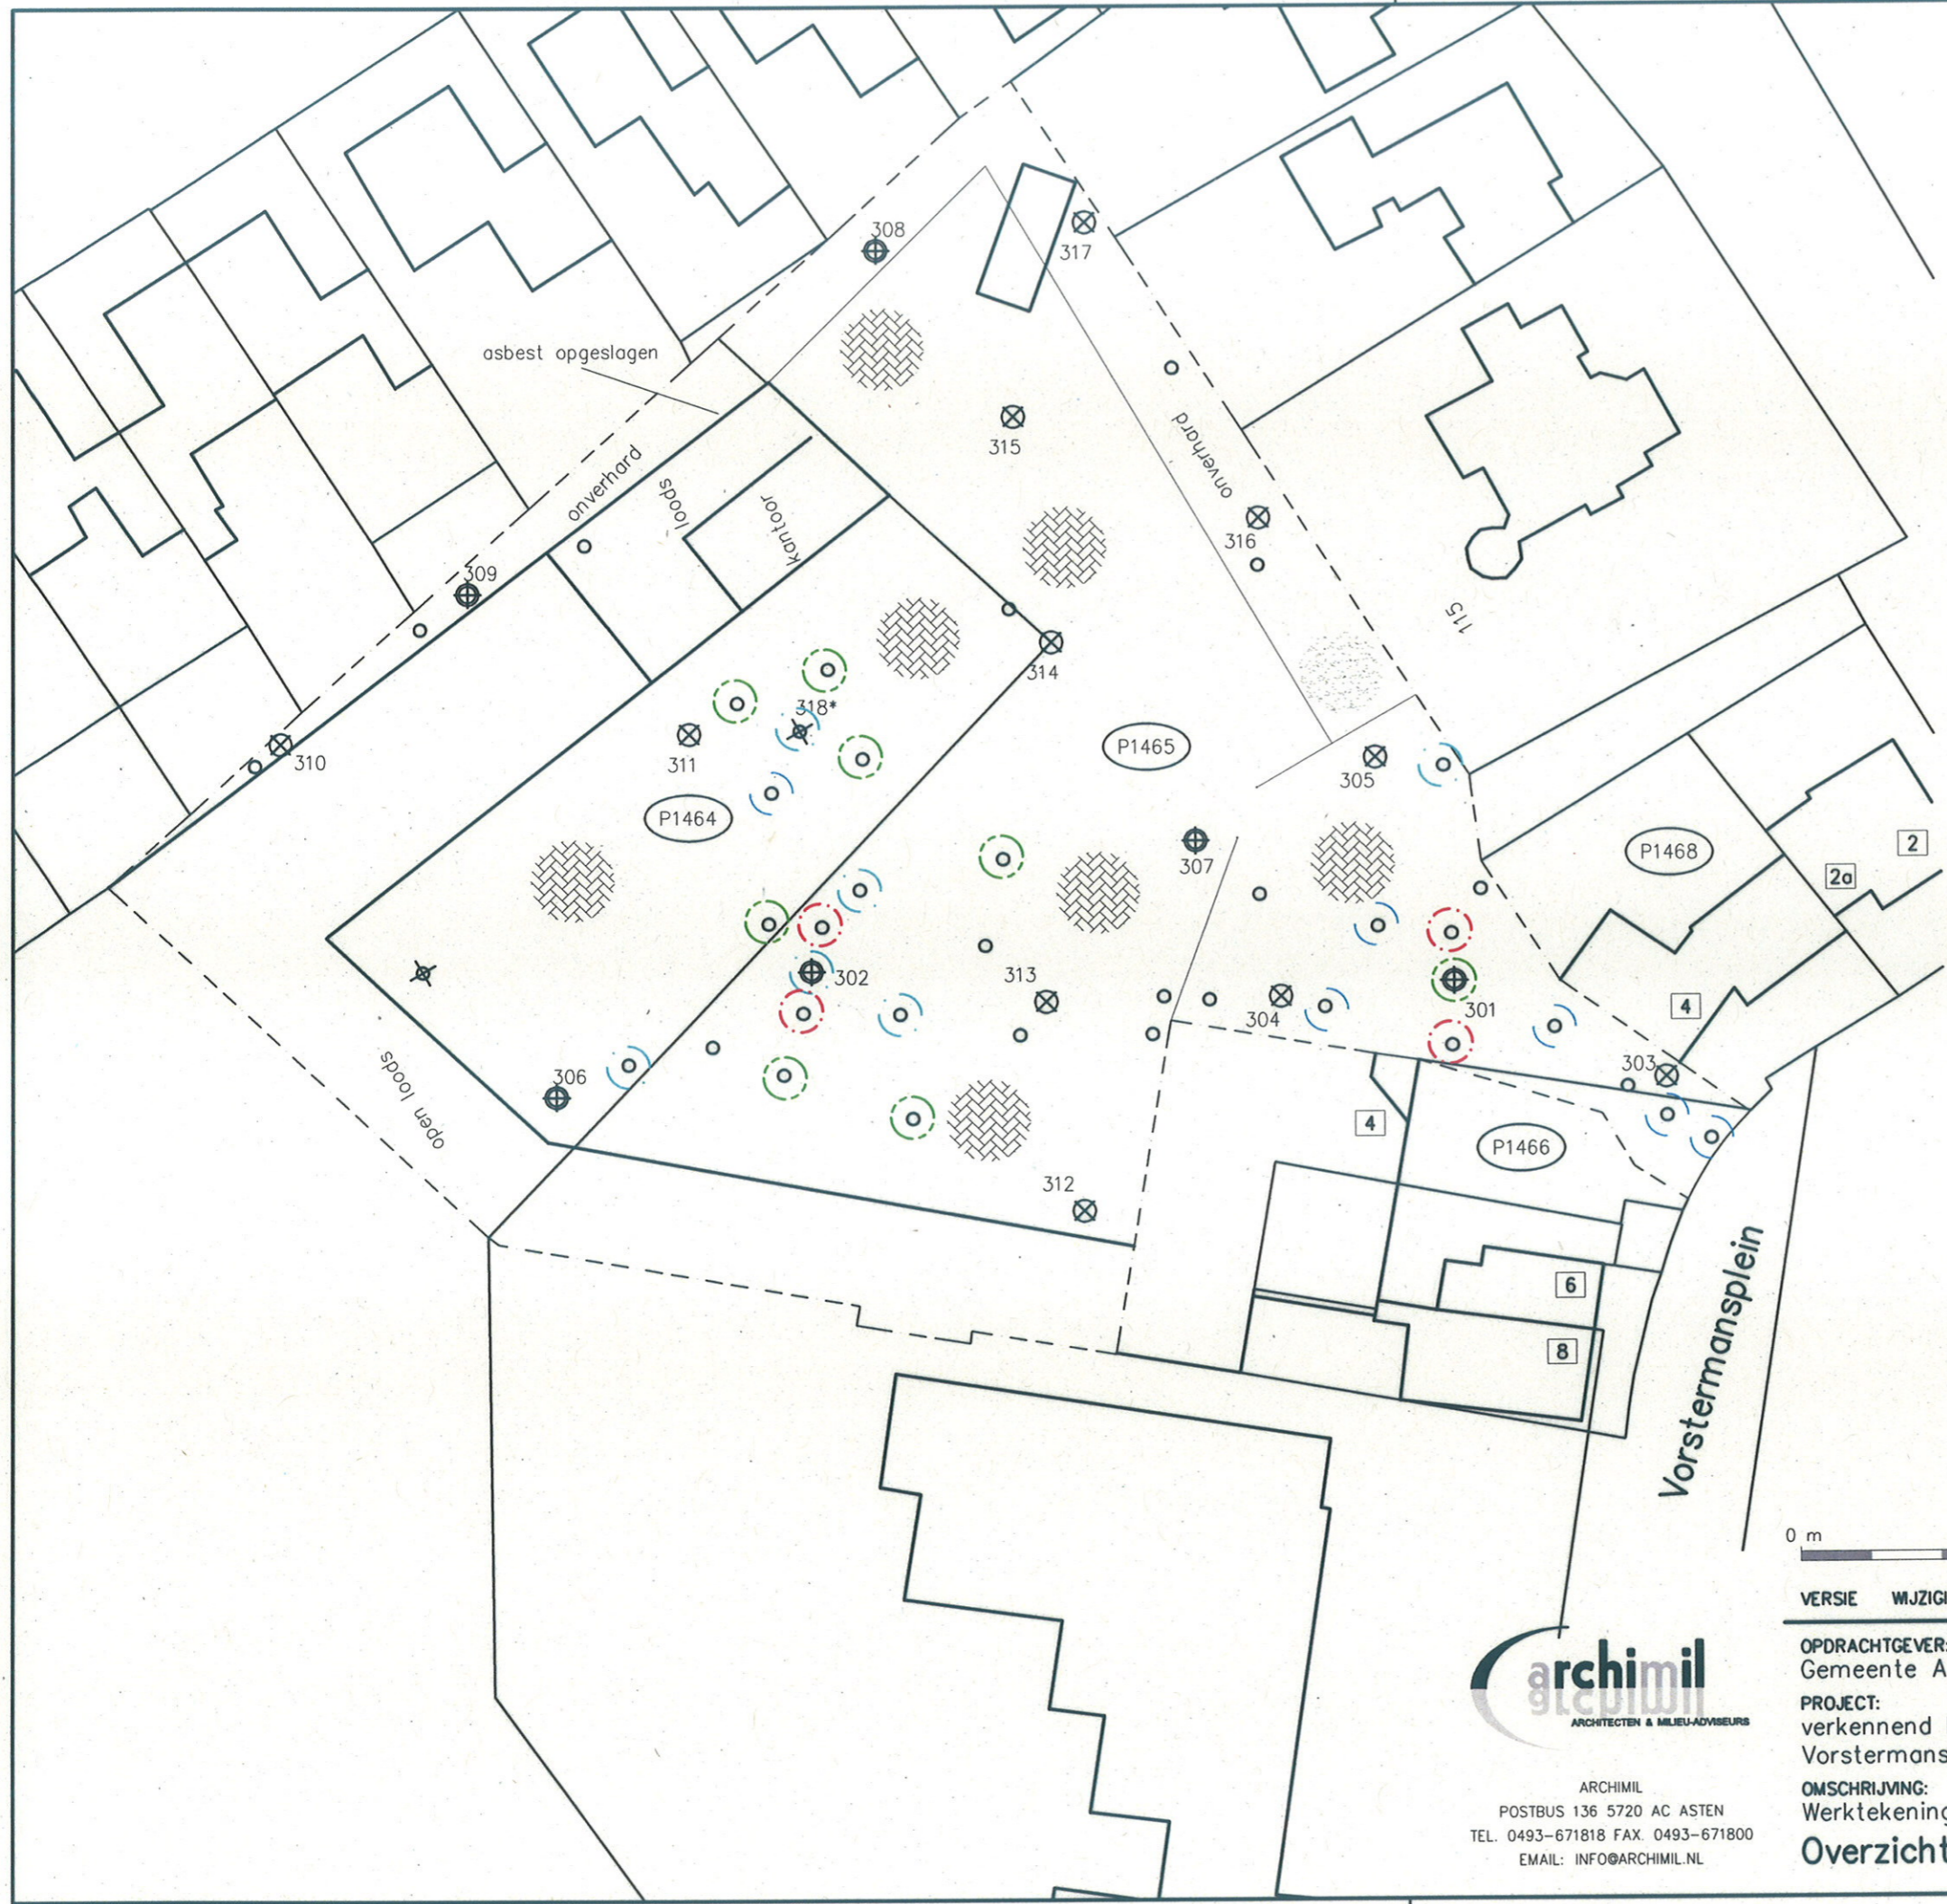
bijlage 3  
locatie en boringen

De resultaten van de analyses van de grondmengmonsters en het grondwatermonster zijn weergegeven in de tabellen. Tevens zijn de analyserapporten opgenomen in bijlage 5. Op de tekening in bijlage 3 zijn de overschrijdingen van eerdere onderzoeken met kleurmarkeringen weergegeven.
