### verkennend bodemonderzoek Behelp 13 te Heusden

*Projectnaam* Behelp 13 te Heusden  
*Projectnummer* B1428

*Opdrachtgever* Camping De Peel  
*Postadres* Behelp 13  
5725 TG Asten  
*Contactpersoon* dhr. B. Beijers

*Aantal pagina's* 12 (exclusief bijlagen)  
*Datum* 22 oktober 2014

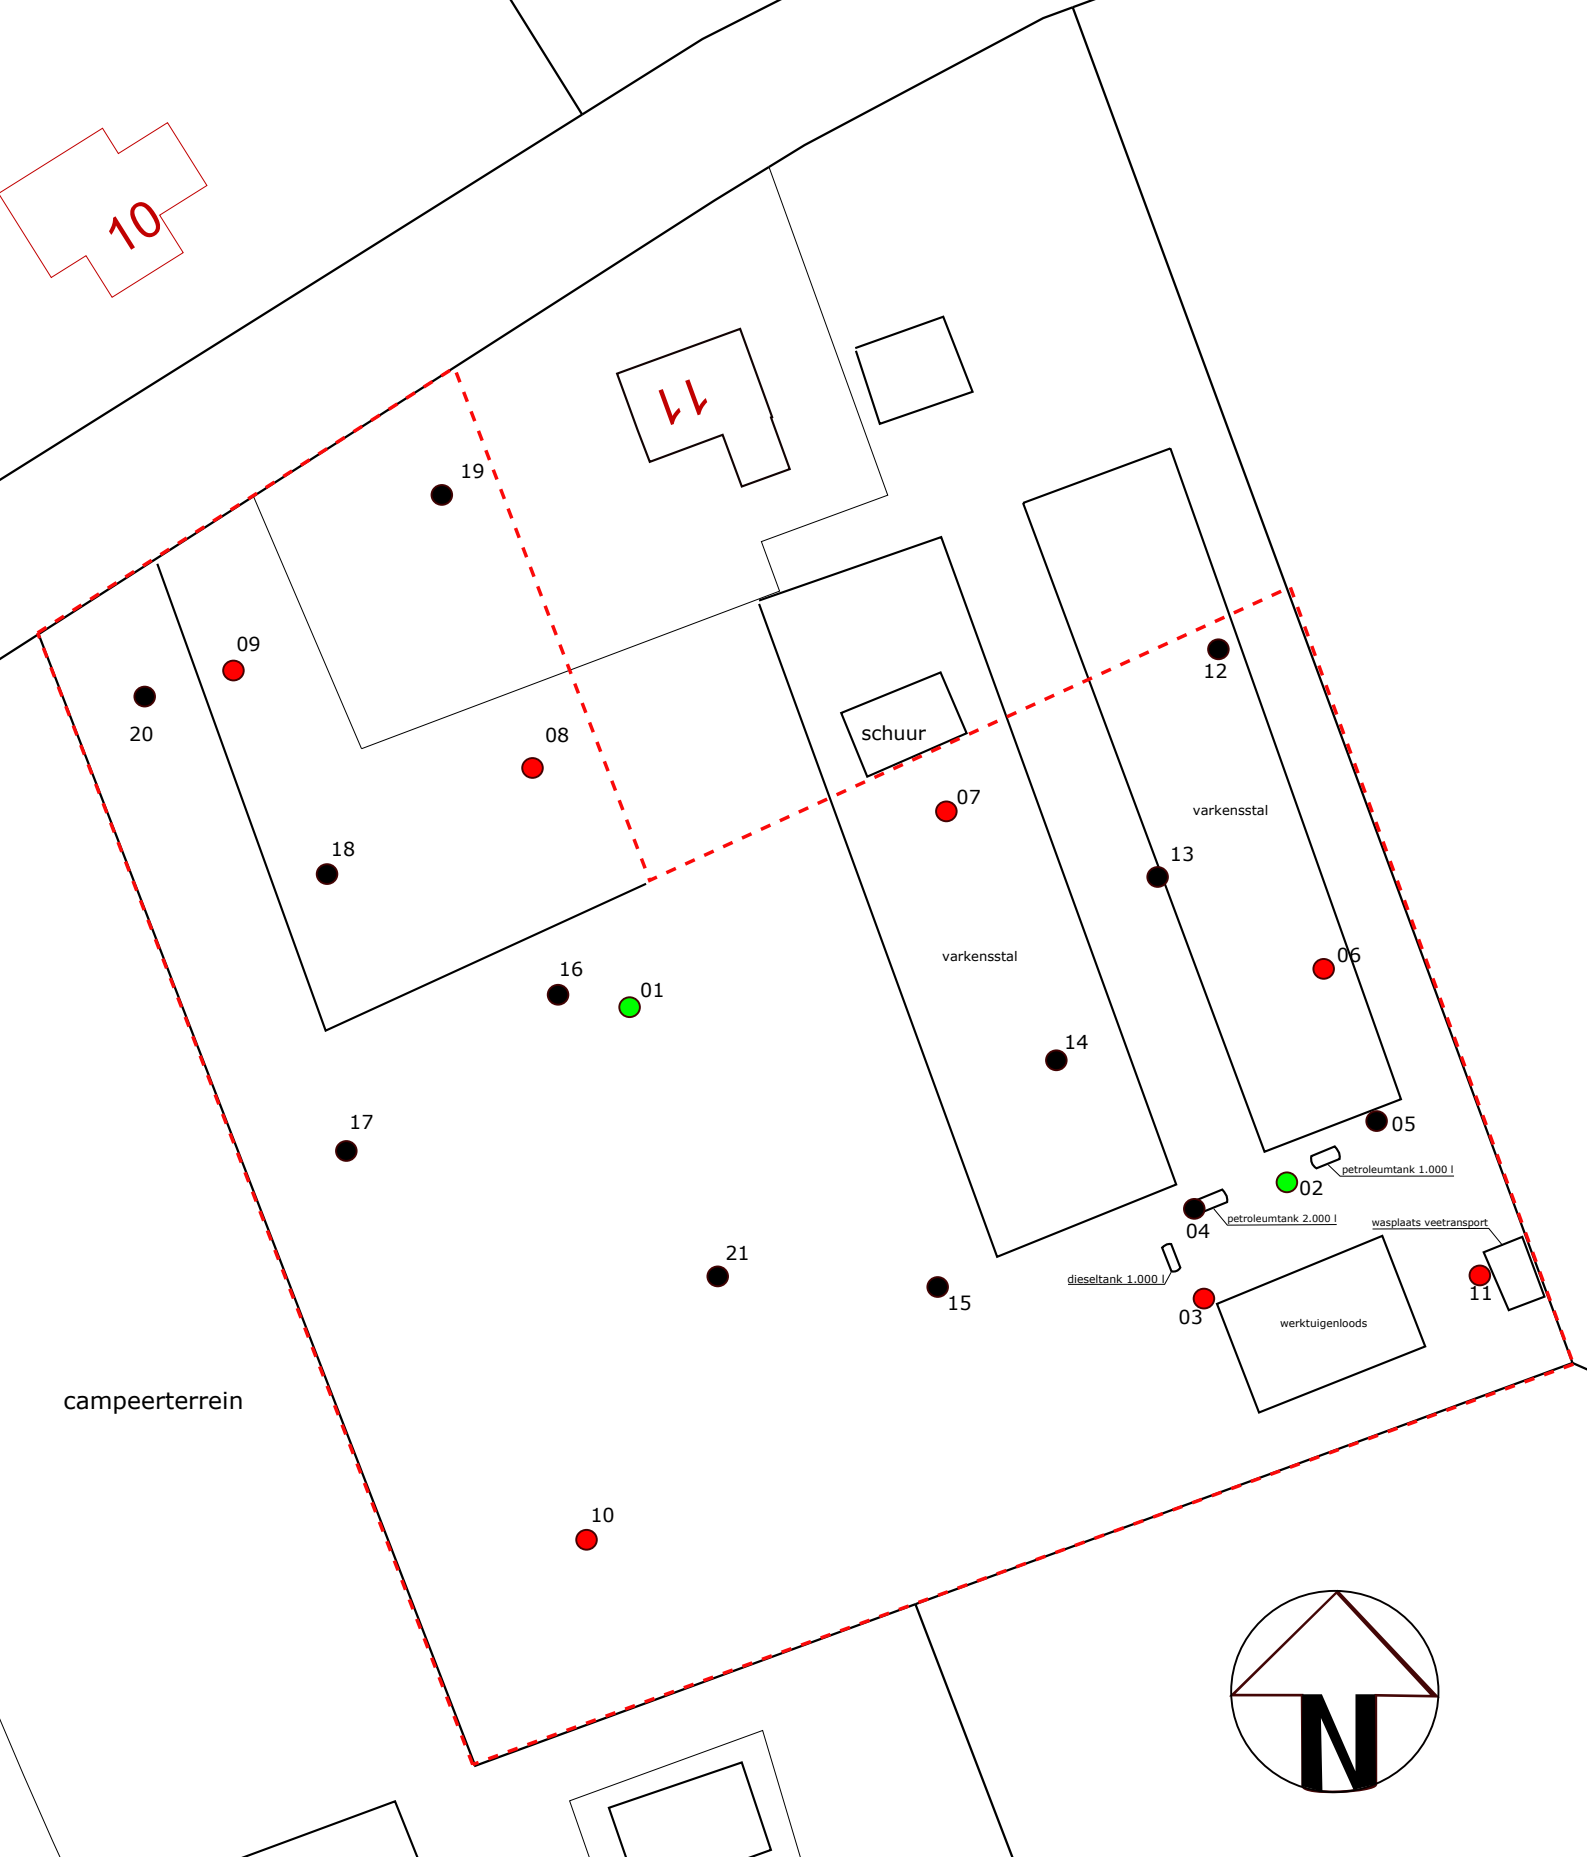
### Situatietekening met boorpunten

- In bijlage 2 is de plaats van de boringen in de situatietekening opgenomen.
- Voor de gedetailleerde boorprofielbeschrijvingen per boring wordt verwezen naar bijlage 3.
- In bijlage 6 zijn de veldwerkrapportages opgenomen

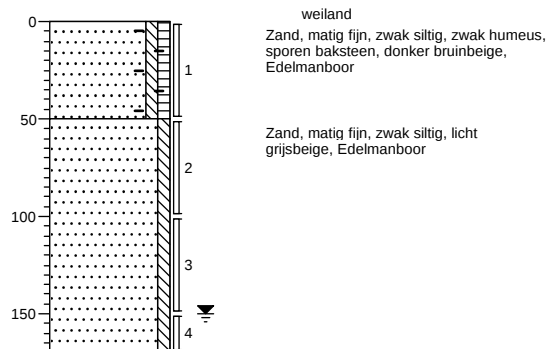
### Boring: 10

Datum: 23-09-2014  
GWS: 150  
Boormeester: M. Gloudemans

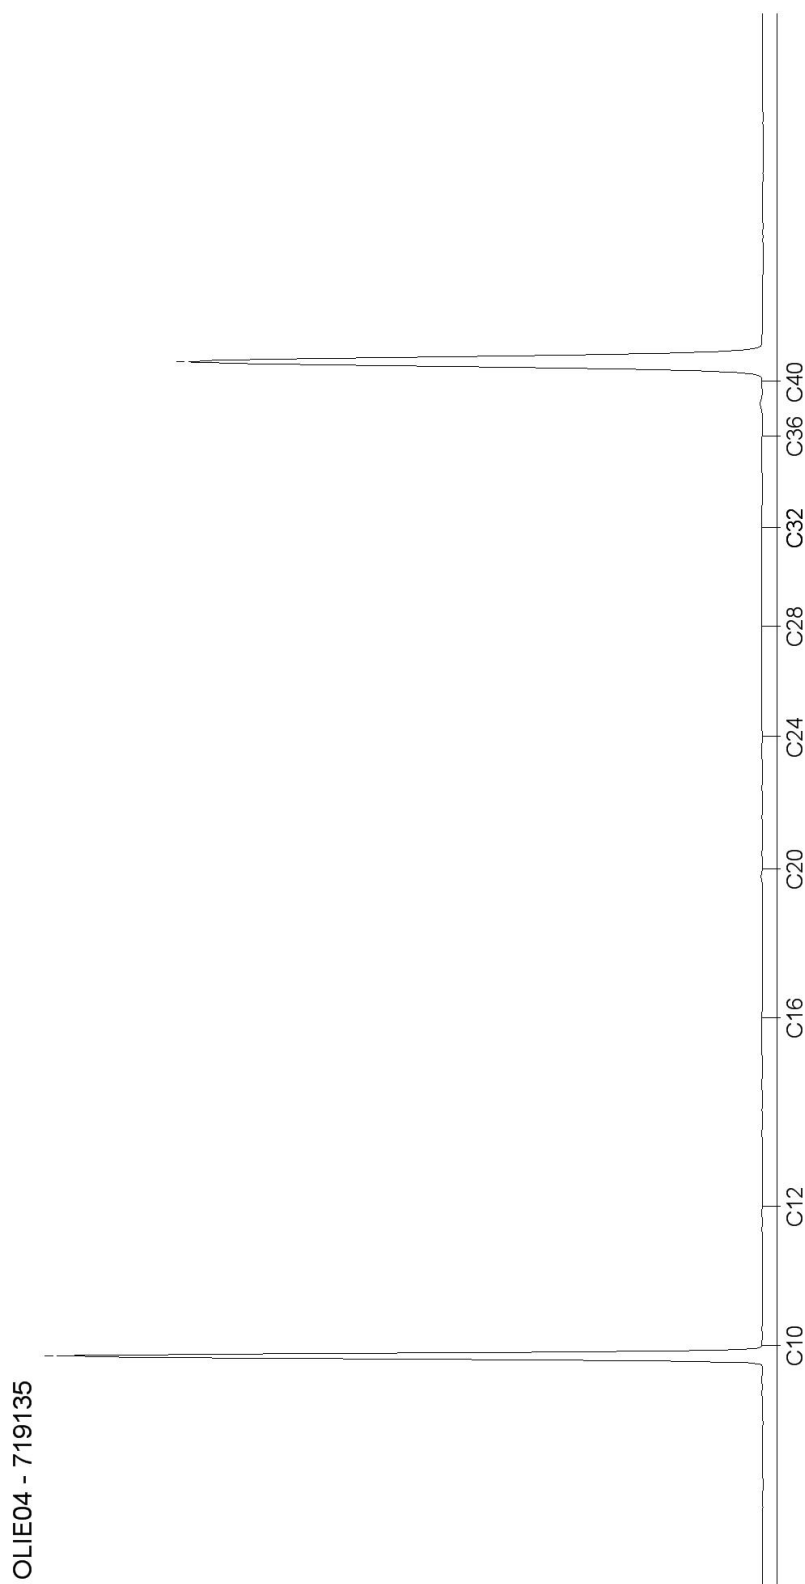
Chromatogram for Order No. 458942, Analysis No. 719135, created at 26.09.2014 06:30:23

**Monsteromschrijving: MM5 11 (80-130) 10 (50-100) 08 (100-150) 09 (80-130)**

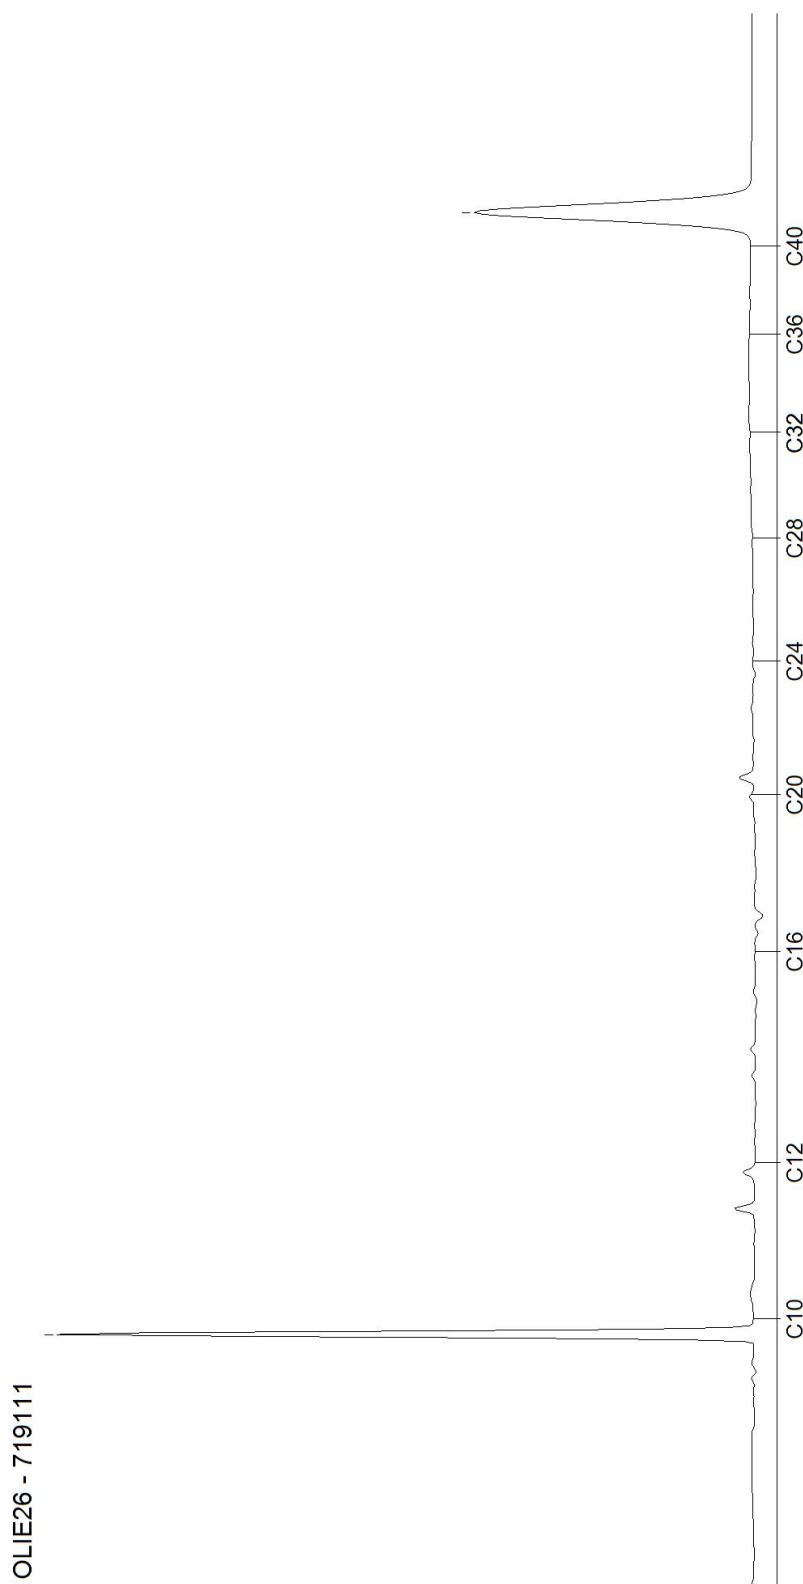
Chromatogram for Order No. 458941, Analysis No. 719111, created at 26.09.2014 06:01:37

**Monsteromschrijving: 02-1-1 02 (200-300)**
