# Boom Effect Analyse

## Floraplein 2, Asten

| Project: | Boom Effect Analyse Floraplein 2, Asten |
| Projectnummer: | BA230870 wb. 1 |

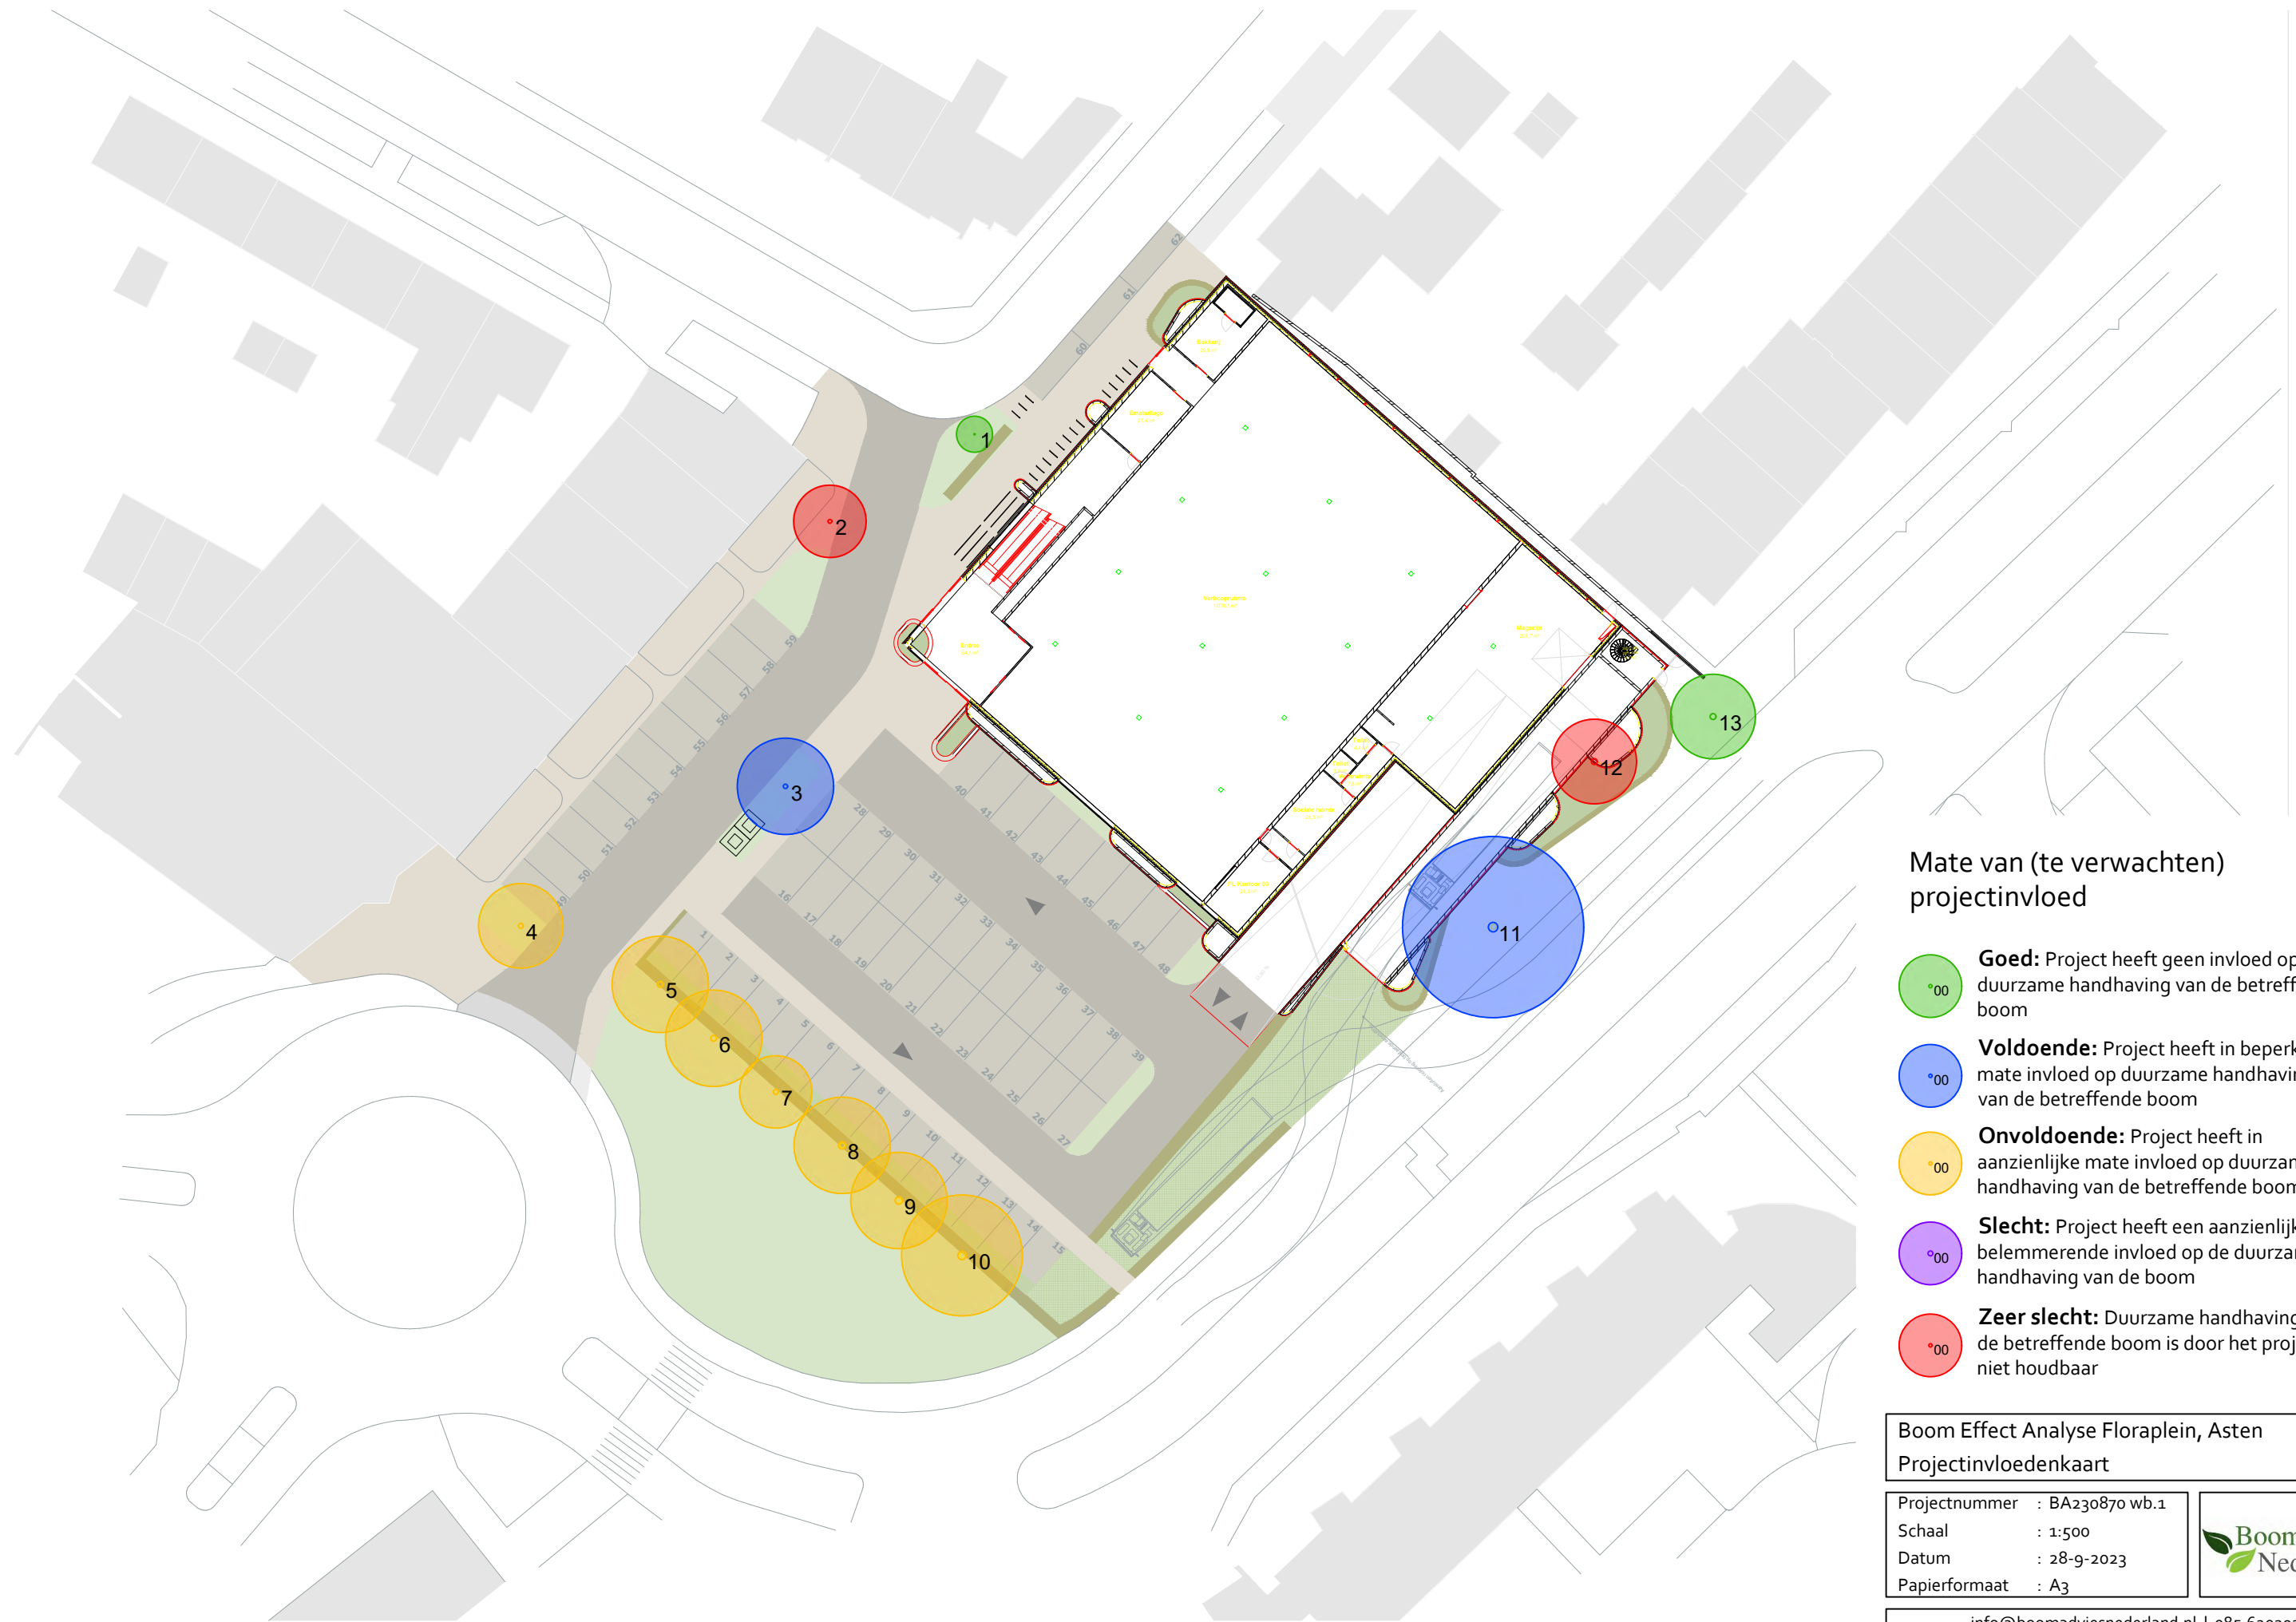
## Bijlage III Projectinvloedenkaart

Ter hoogte van boom 2 wordt de rijbaan verlegd. De wegconstructie komt op 0,60 meter uit de sierpeer te liggen. De werkzaamheden zullen fatale wortelschade veroorzaken.

Ten behoeve van boom 5 t/m 10 wordt de bandenlijn 0,50 meter verder van de bomen gelegd en is er gekozen om de parkeervakken verhoogd aan te leggen. Dit in combinatie met het handhaven van het bestaande cunet zorgt ervoor dat het overgrote deel van de wortels gehandhaafd kan worden. De verwachting is dat de wortelschade beperkt zal blijven.

De huidige bebouwing zal gesloopt worden. Door de dichte stand van boom 11 en 12 op de bebouwing is de kans groot op stam- en/of kroonschade. Tevens is er een reële kans op groeiplaatsverstoring.

De ruimte tussen boom 11 en de nieuwbouw is beperkt waardoor de kans op schade aan de kroon, stam en groeiplaats groot is.
