# Floraplein Asten

Toelichting ontwerp tbv  
aanvraag omgevingsvergunning

In opdracht van:  
ALDI Vastgoed BV  
Roermond

# Ontwerptoelichting

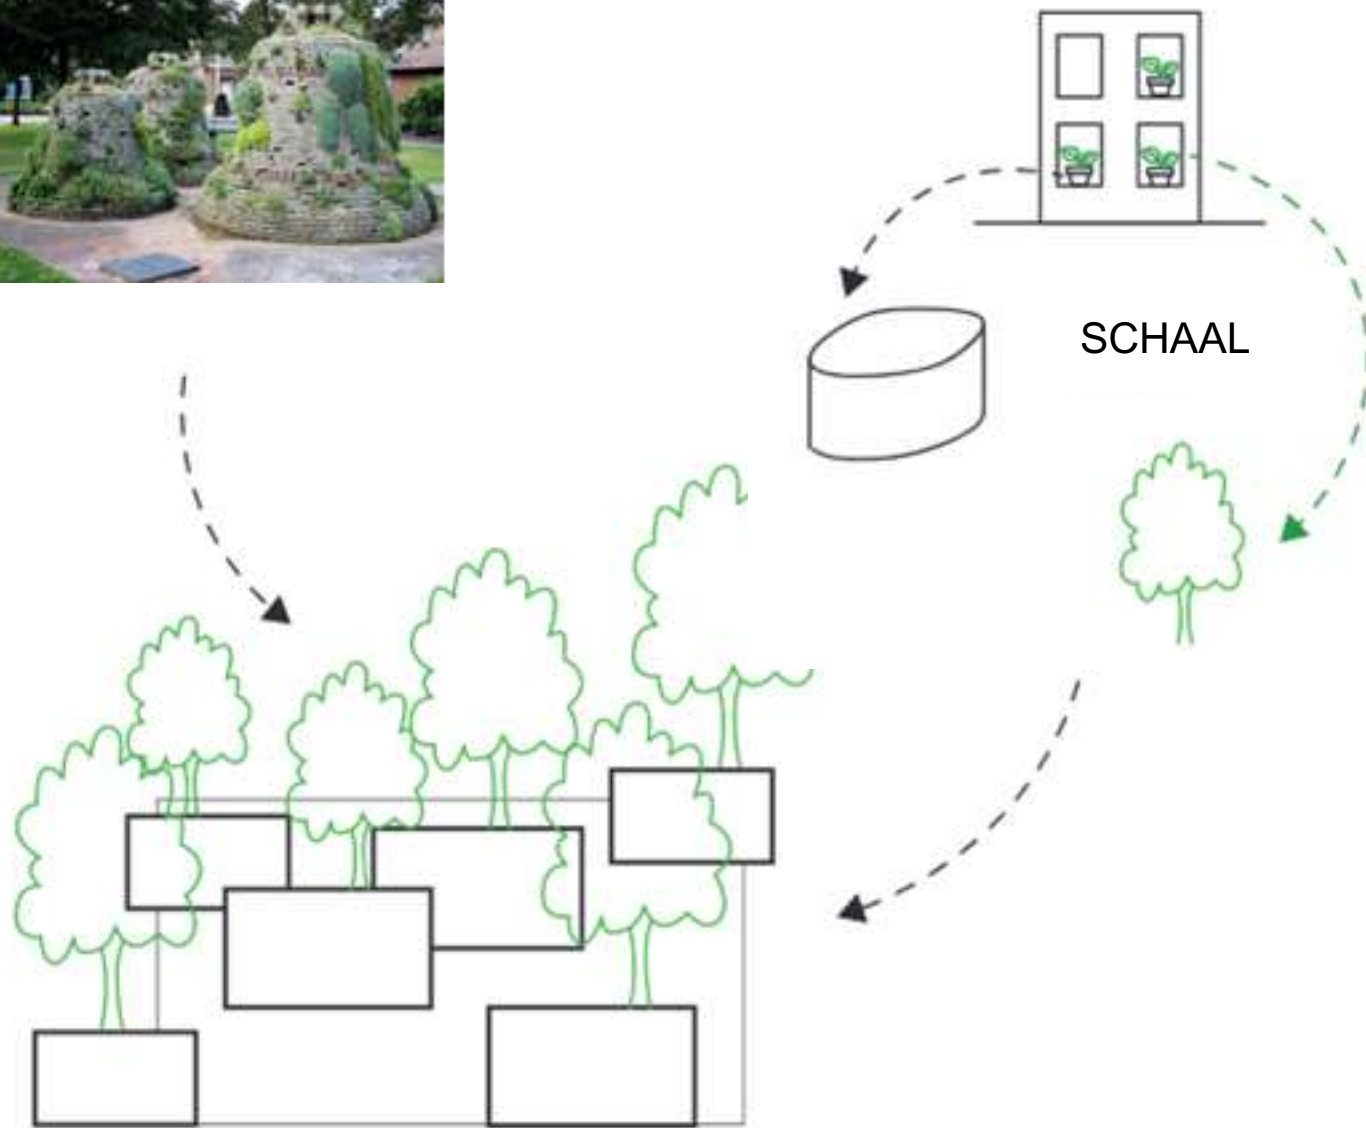
## ASTEN - DORP IN HET GROEN

Het gebouwconcept bestaat uit gestapelde ronde plantenbakken met diverse soorten beplanting als struiken, grassoorten, bloemen en kleine bomen. Daar waar er ruimte onder en tussen de plantenbakken zit zijn openingen voor de entree, ramen voor licht en zicht, de toerit voor parkeren en de inrit voor het laad- en losdock.

De verschillende plantenbakken bepalen ook de wisselende gebouwhoogte en diepte. Hierdoor ontstaat er een levendig en plastisch gevelbeeld. Bij de hoofdentree is de bak het hoogst opgetild, om zo de hoofdentree te markeren. De contouren van de bebouwing volgen grotendeels de contouren van de bestaande te slopen bebouwing. Ter plaatste van de aansluitende bebouwing ligt het gebouw nagenoeg in dezelfde bebouwingslijn.

De plantenbakken worden bekleed met een gesloten houten gevelbekleding, uitgevoerd in latten wat een extra dieptewerking geeft en de rondingen van de bakken extra accentueert. De kleurstelling van de naturel houten gevel is warm grijsbruin.

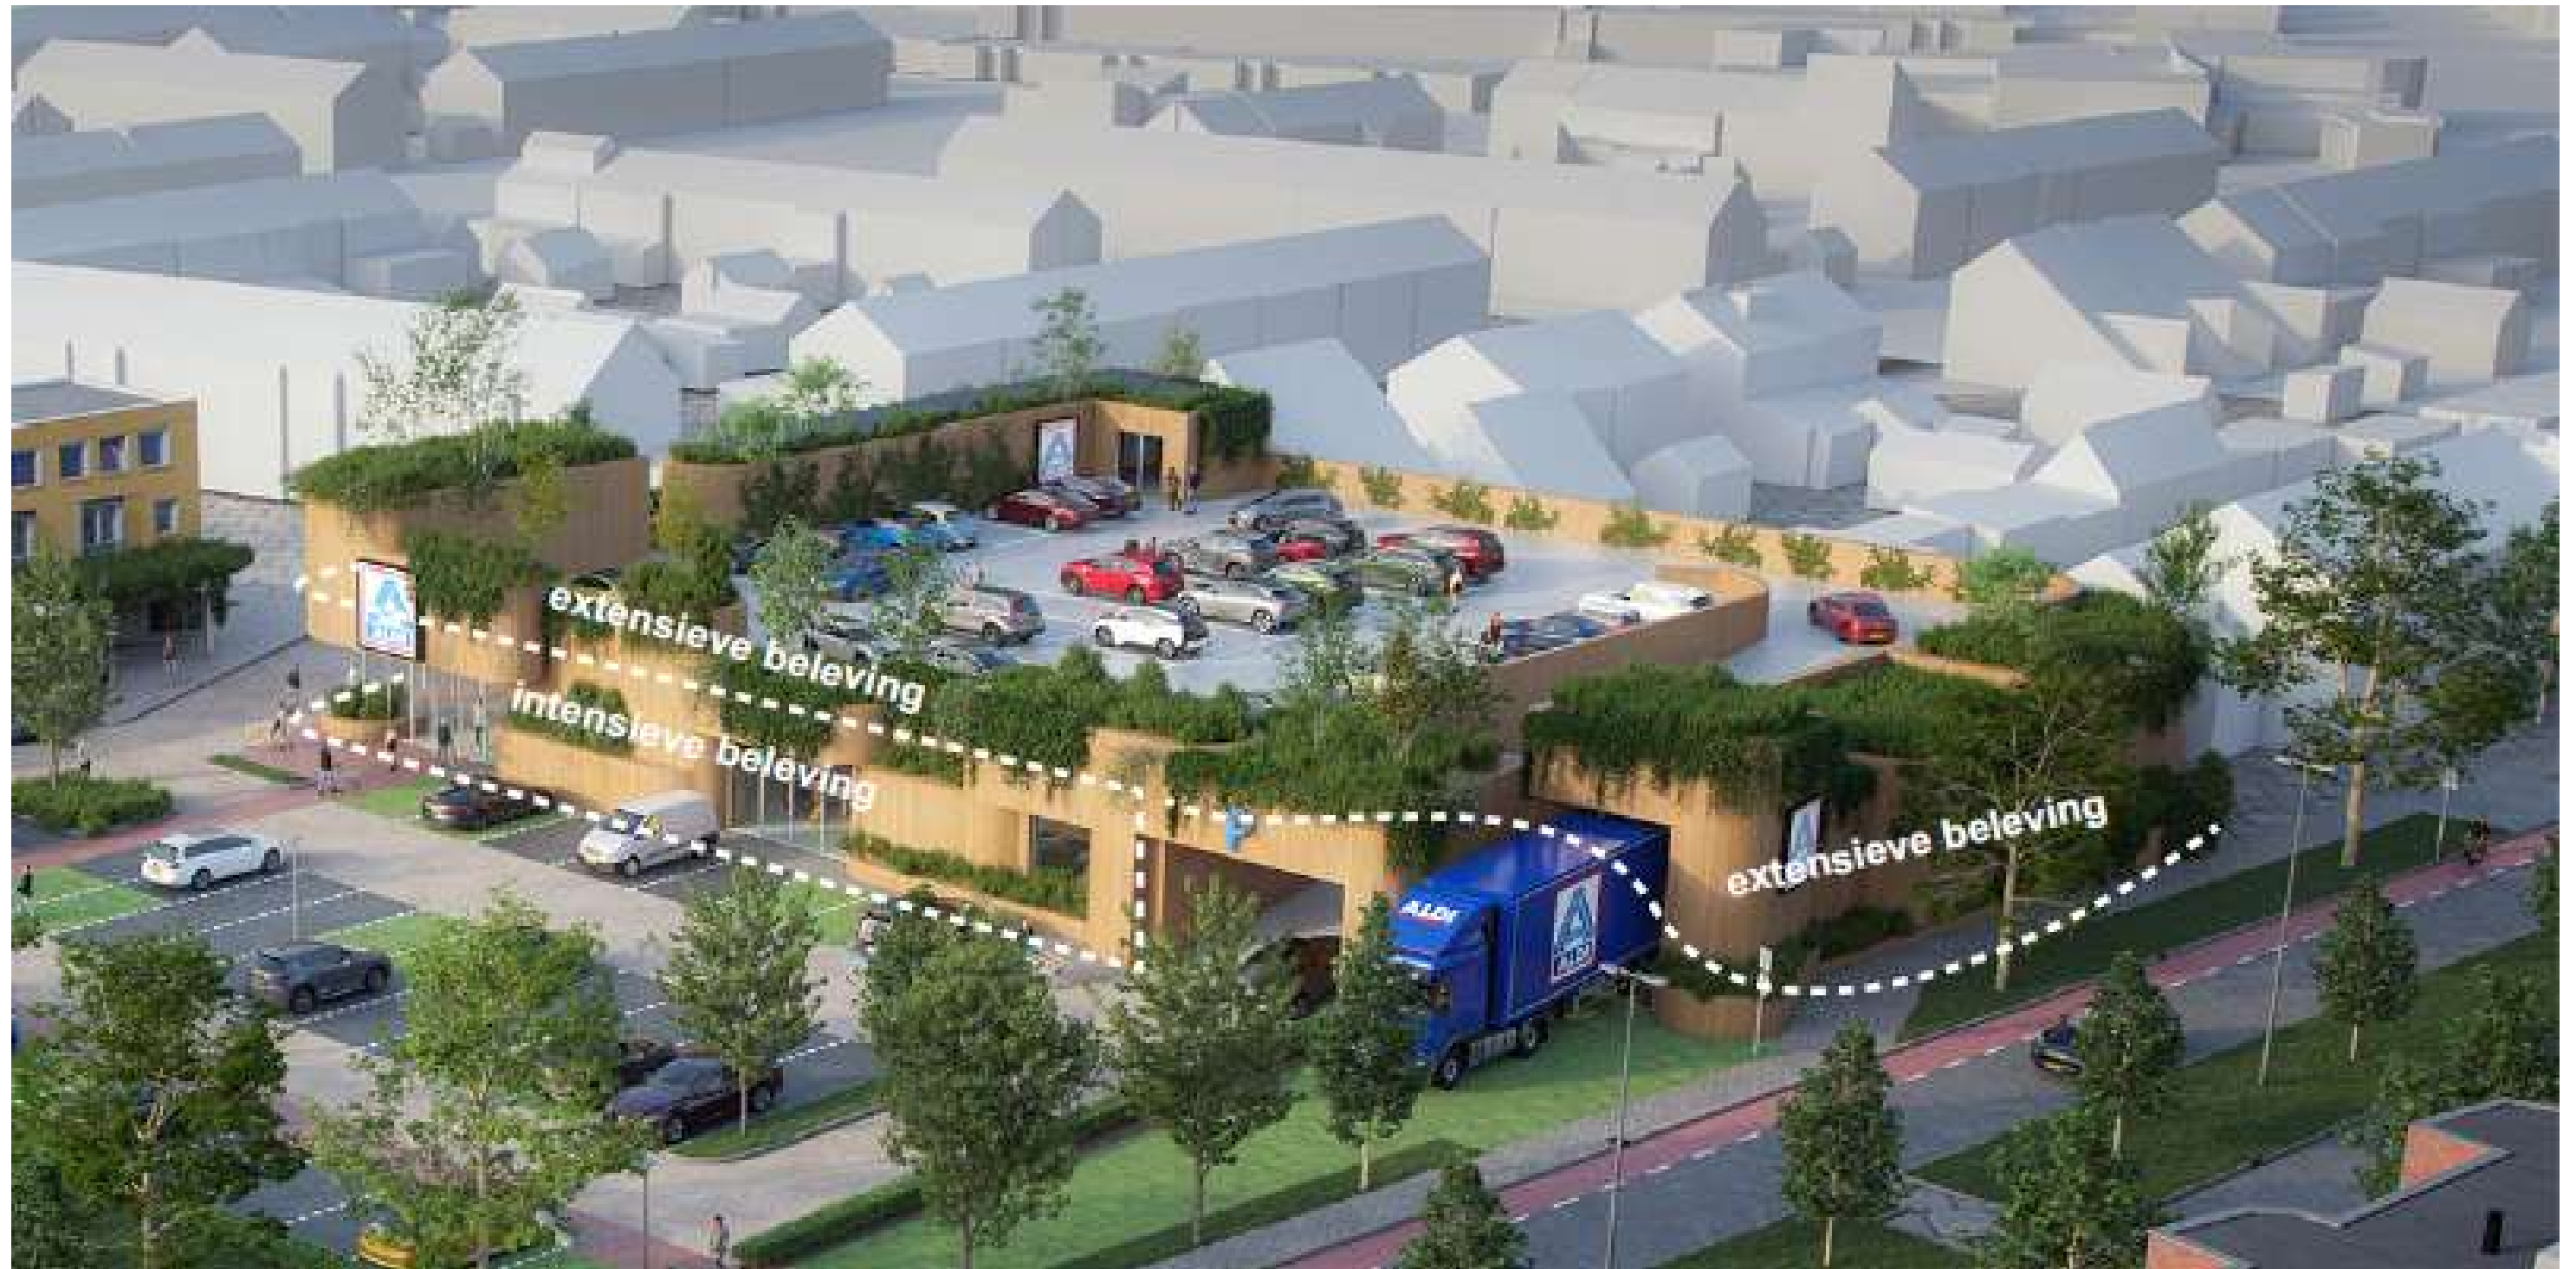
# Groenvisie

- Op lager niveau intense groenbeleving vaste planten, siergrassen en meerstammige bomen
- Op hoger niveau subtiële beleving van inheemse struiken met rustige bloeiaccenten
- Logo Aldi als basis voor kleurgebruik, rood als accent met blauwpaarse en witte kleuren
- Wintergroene planten en beleving van seizoenen

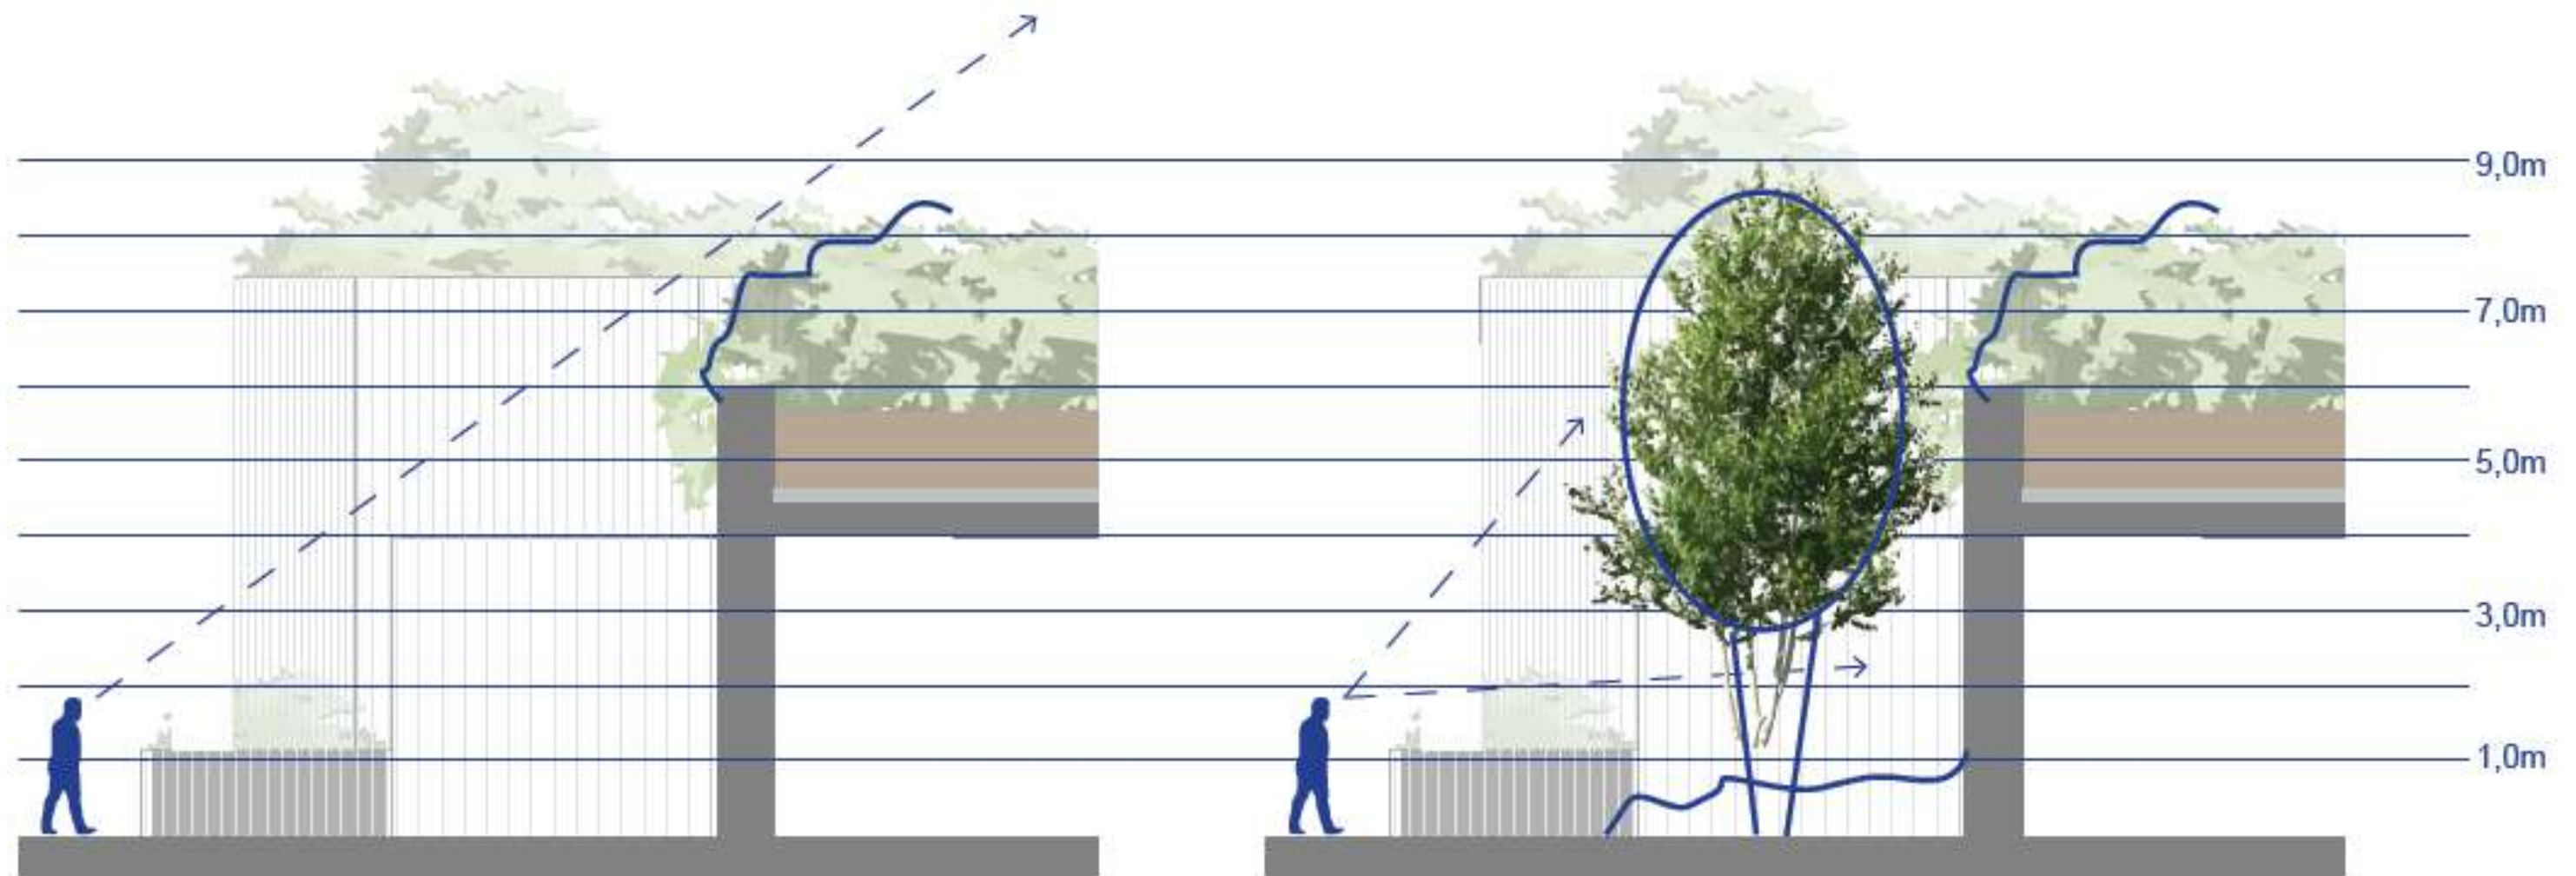
# Principe groenbeleving

- Kleine struiken van circa 2 - 3m hoog zijn groot genoeg voor een natuurlijke beleving van het dak

- Bomen enkel op maaiveld
- Boomkroon zorgt voor verticale groene beleving
- Vaste planten en siergrassen op maaiveld trekken de aandacht
