Verkennd Bodemonderzoek

Snepweg ong. te Asten-Heusden

**rapport C215713.006/PHE**

datum: 6 april 2021  
opdrachtgever: Pouderoyen B.V.,  
St. Stevenskerkhof 2  
6511 VZ NIJMEGEN

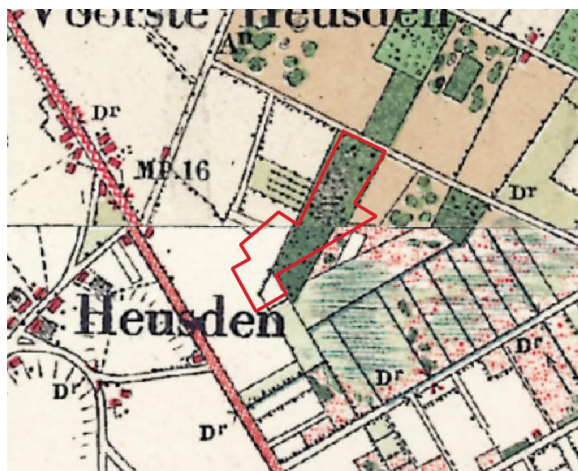
omstreeks 1910

Uit de historische kaarten (bron: <http://www.topotijdreis.nl>) blijkt dat de Snepweg en Meijelseweg aan het einde van de 19<sup>de</sup> eeuw al reeds aanwezig waren. Aan het begin van de 20<sup>ste</sup> eeuw was de onderzoekslocatie nog grotendeels begroeid met bos, wat later is omgevormd tot landbouwgrond. Vanaf de jaren '30 van de vorige eeuw is de afwateringssloot zichtbaar. Het voormalige koepad is zichtbaar vanaf het einde van de jaren '50 van de vorige eeuw en was grotendeels gelegen langs de afwateringssloot. De onderzoekslocatie is, voor zover zichtbaar, nooit bebouwd geweest.

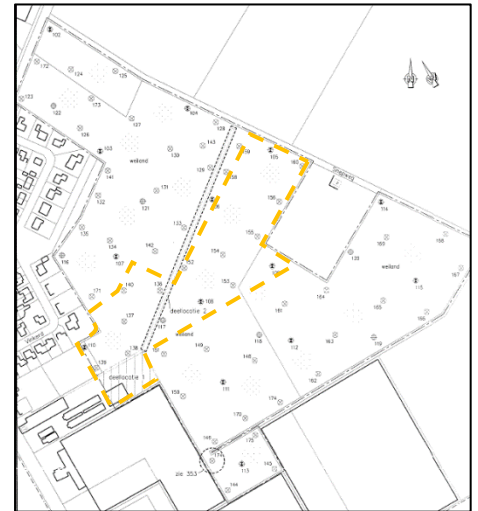
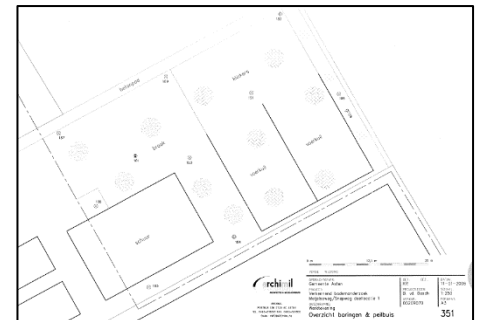
Ter plaatse van het weiland zijn de boringen 105, 106, 108 en 136 t/m 140, 149 t/m 160 geplaatst. De mengmonsters van de boven- en ondergrond waren niet verontreinigd met één van de componenten uit het standaardpakket voor grond. Het grondwater was plaatselijk licht verontreinigd met cadmium, nikkel, chroom en/of koper. In het grondwater van het zuidelijk aangrenzend terrein zijn matig tot sterk verhoogde gehalten aan koper of nikkel aangetroffen in het grondwater.

Het meest zuidelijke deel van de onderzoekslocatie was in gebruik als erf met een tweetal voerkuilen en een schuur. Het mengmonster van de bovengrond was zeer licht verontreinigd met zink (1,05x AW). Het mengmonster van de ondergrond was niet verontreinigd met één van de componenten uit het standaardpakket. Het grondwater van peilbuis 101 was zeer licht verontreinigd met chroom en kwik.

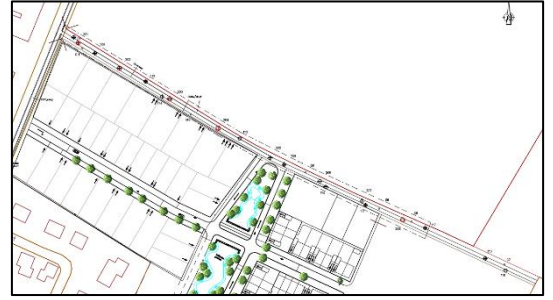
Bekend is dat ter plaatse van de Patrijsweg-Snepweg in het verleden zinkassen zijn toegepast. De toepassing heeft geleid tot een bodemverontreiniging met zware metalen. Ter plaatse zijn diverse bodemonderzoeken uitgevoerd. De resultaten van het meest recente onderzoek zijn beschreven in rapport BB-170559, project 0302R200, Archimil, d.d. 21 augustus 2017. Uit de rapportage volgt dat In het mengmonster van de westelijke boringen het gehalte PAK's de interventiewaarde overschrijdt (1,175x). De toplaag was plaatselijk eveneens sterk verontreinigd met koper en zink. Met een lengte van 155 meter, een breedte van 3 meter en een diepte van 0,17 m is de omvang geschat op circa 79 m<sup>3</sup>.

In het mengmonster van de oostelijke boringen (ter hoogte van de huidige onderzoekslocatie) zijn lichte verhogingen aangetroffen met diverse componenten. Op basis van het gehalte aan minerale olie was sprake van niet herbruikbare grond. Ter plaatse van boring 208 is de toplaag (0,03-0,15 m-mv) onder de asfaltverharding sterk verontreinigd met zink. Met een lengte van circa 35 meter, een breedte van 3 meter en een diepte van 0,12 m is de omvang geschat op circa 12,5 m<sup>3</sup>.

In 2017 is een sanering uitgevoerd, waarbij de sterk verontreinigde grond uit de berm (gemiddeld tot 0,5 m-mv) en onder de asfaltweg (gemiddeld tot 0,3 m-mv) totaan de kruising met de Rogge is verwijderd. In de berm is gesaneerd tot op de kabel en leidingstrook. De sanering is geëvalueerd in rapport GK-170713, Archimil, d.d. 14 november 2017. Uit de controlemonsters volgt dat onder de weg en de putwanden voldoen aan de maximale waarde voor industrie. Ter plaatse van de kabels- en leidingen zijn plaatselijk sterk verhoogde gehalten achtergebleven. Tussen de kruising met de Rogge en het erf van Snepweg 4 is de weg en de berm nog verdacht voor sterk verhoogde gehalten aan zware metalen.

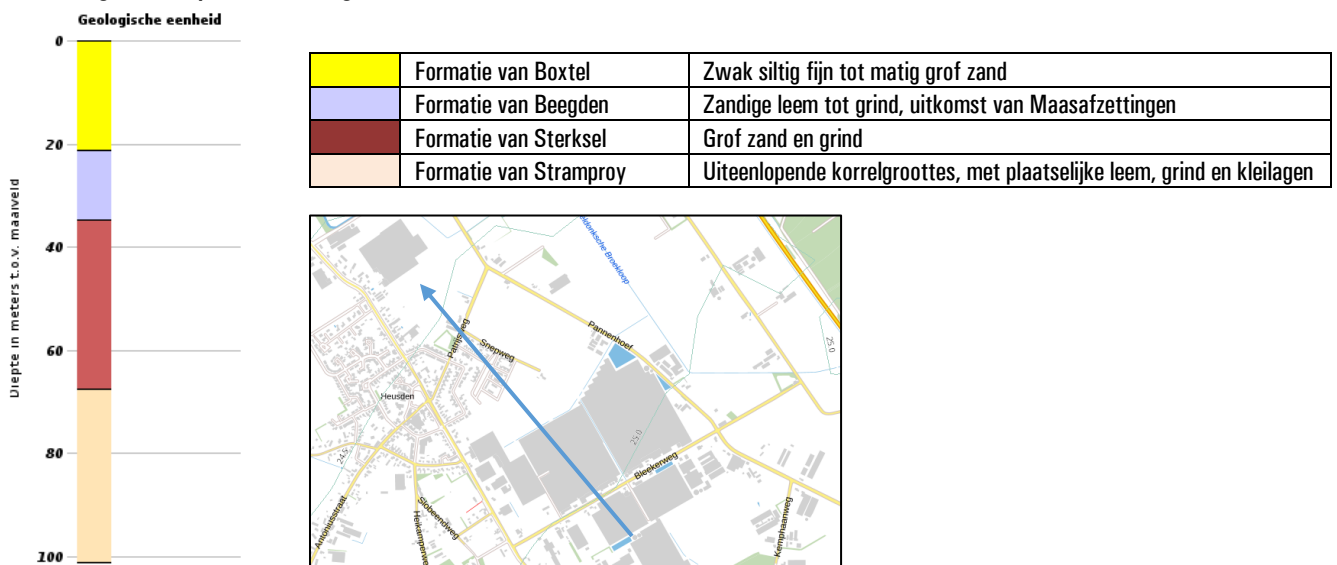
Figuur A: opbouw ondergrond.

Het te onderzoeken terrein heeft een hoogteligging gelijk aan ca. 25,6 m + N.A.P. De opbouw van de ondergrond is schematisch weergegeven in figuur A.

De freatische grondwaterspiegel varieert tussen de 0,4-1,0 m-mv. De stromingsrichting van het freatische grondwater is richting de aanwezige afwateringssloot gericht. De stromingsrichting van het grondwater in het eerste watervoerende pakket is globaal noordwestelijk gericht. Voorgenoemde geohydrologische gegevens zijn ontleend aan de grondwaterkaart van Nederland [6].

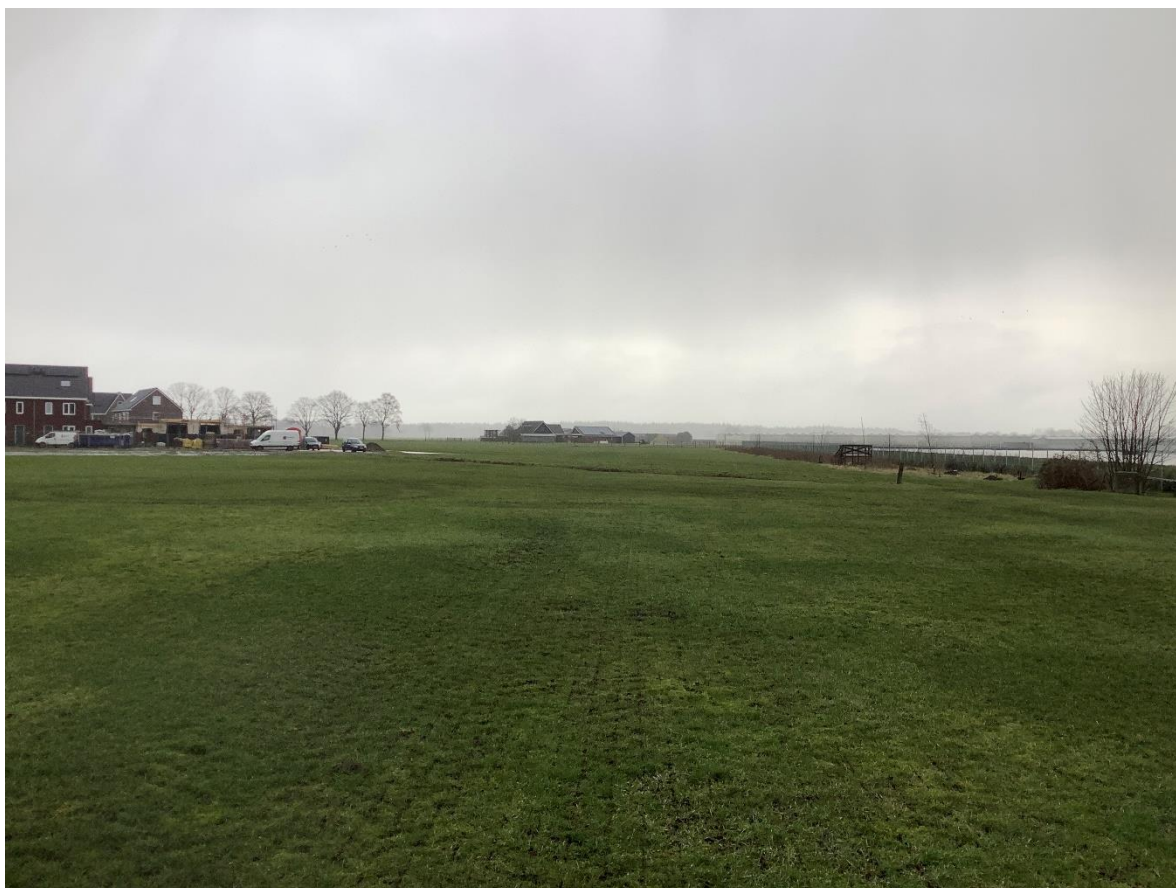
Het onderzoeksterrein is geheel in gebruik als weiland.

**Foto van de onderzoekslocatie – d.d. 16 maart 2021**

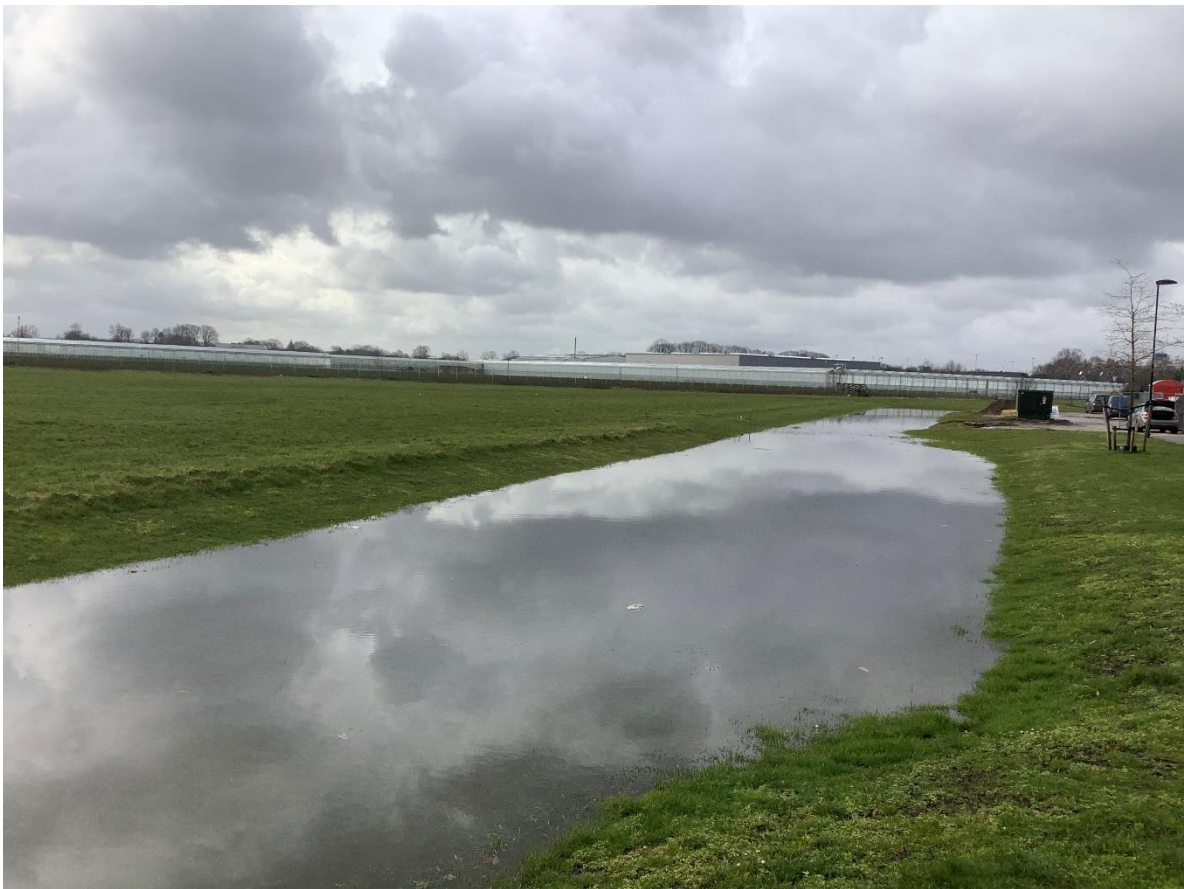
Foto van de onderzoekslocatie – d.d. 16 maart 2021

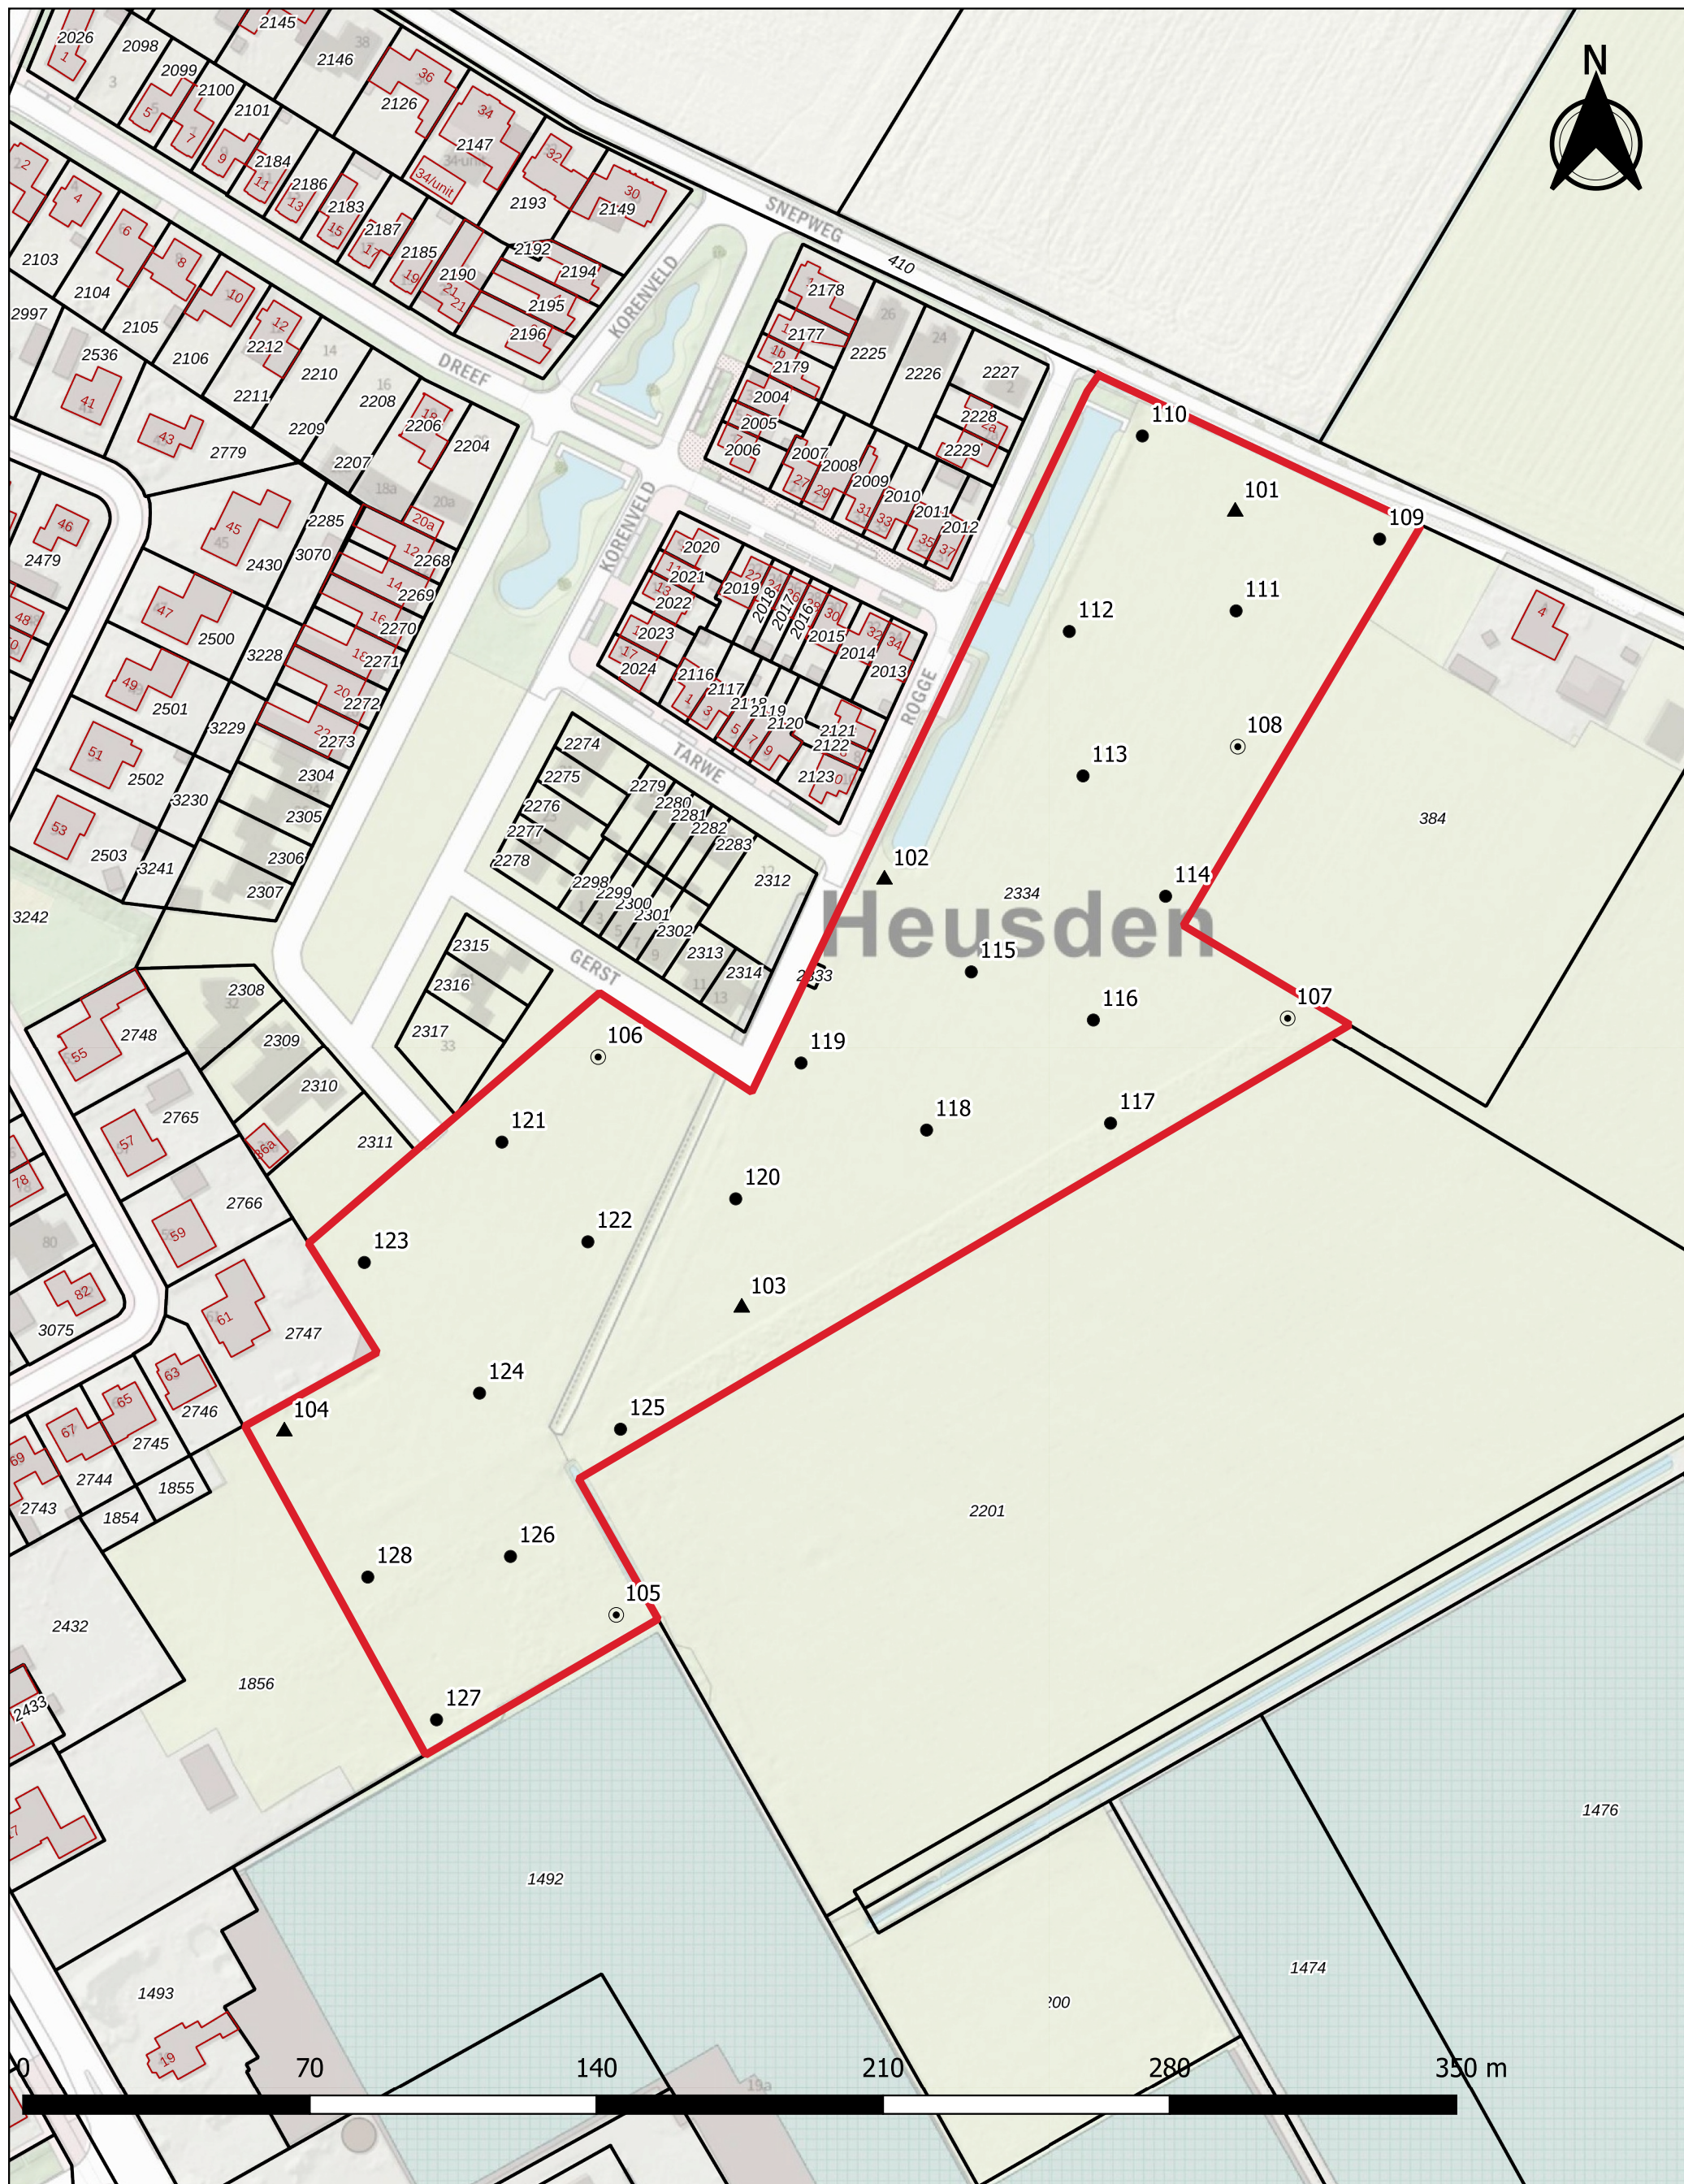
## Locatie-tekening

bijlage 3  
locatie en boringen
